Wartung und Regenerierung von Horizontalfilterbrunnen in Naß- und Trockenaufstellung

Dr.-Ing. Thomas Daffner / Dipl.-Hydrol. Andreas Wicklein

(UBV Umweltbüro GmbH Vogtland / pigadi GmbH)

13. Berlin – Brandenburger Brunnentage BBB ,18 04./05. Juni 2018

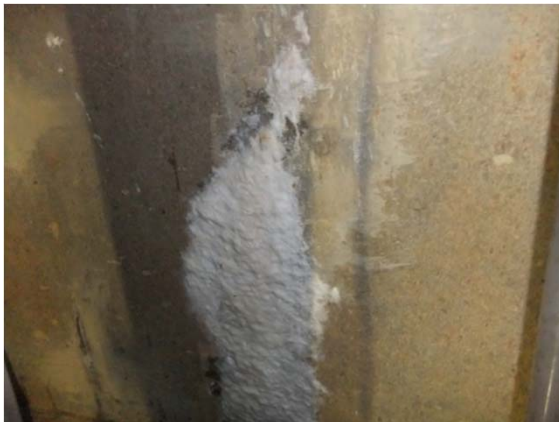
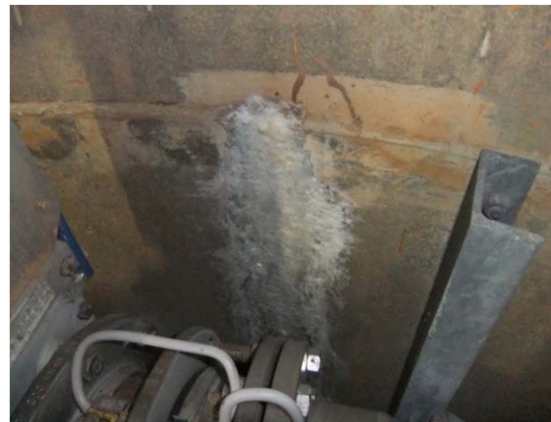
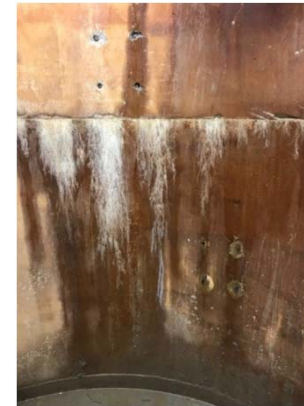
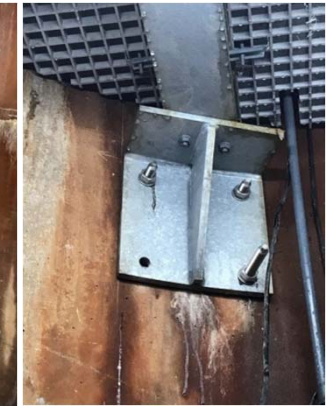
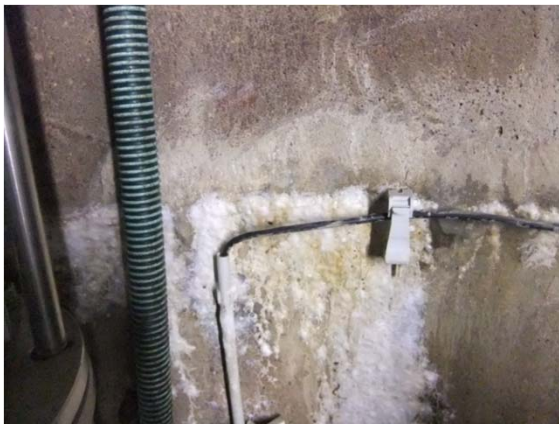
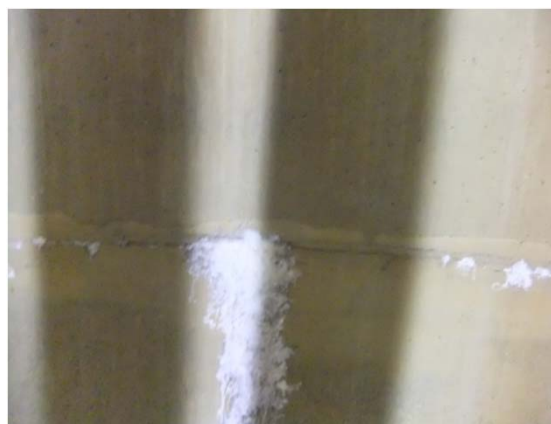
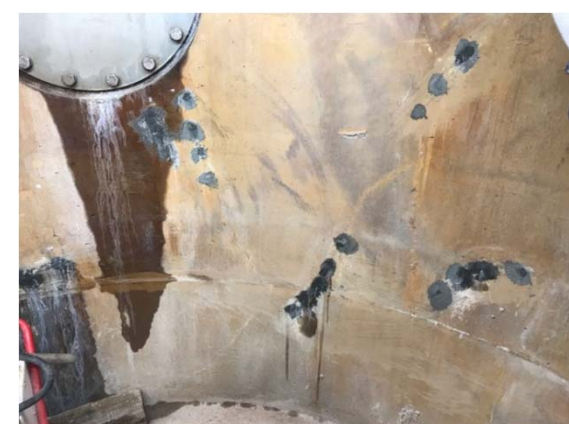
Durch neue Spannungen auf das Bauwerk, z.B. infolge GW-Schwankungen, Baumaßnahmen, Grundwasserchemismus, etc.

- ▶ Undichtigkeiten im Stahlbeton – Rissbildungen bevorzugt an Bewehrung/Dübel
- ▶ Undichtigkeiten in Fugen (Ermüdung der Dichtungsringe oder der Epoxidharzkleber)
- ▶ Undichtigkeiten Betonplombe wegen Versagen der Anschlussbewehrung

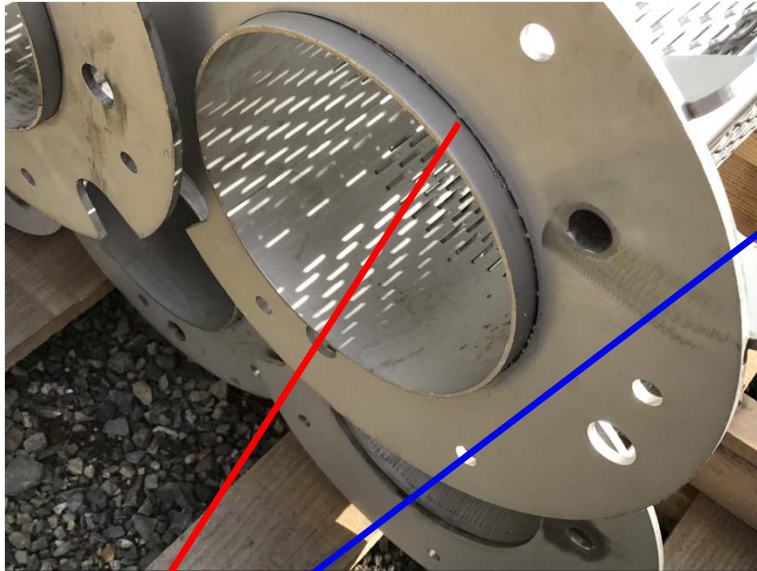
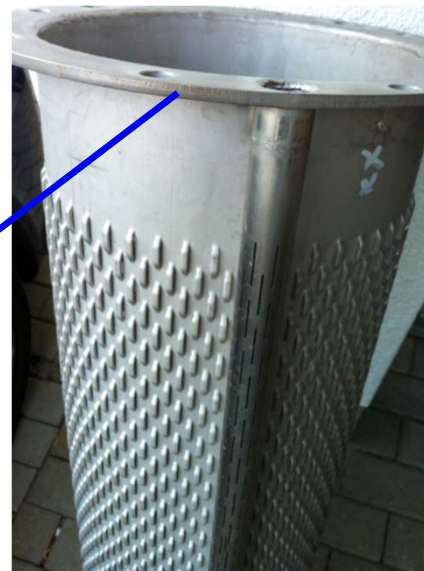
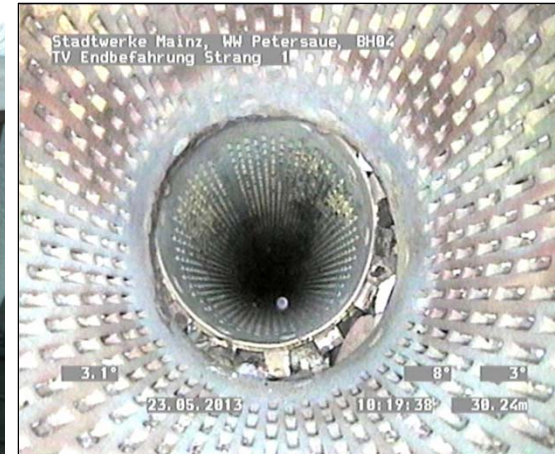
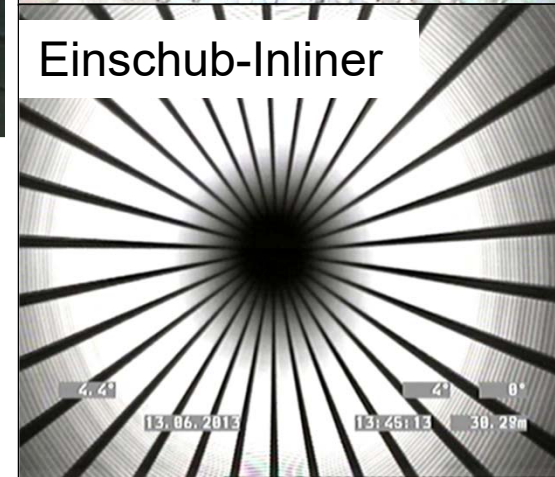
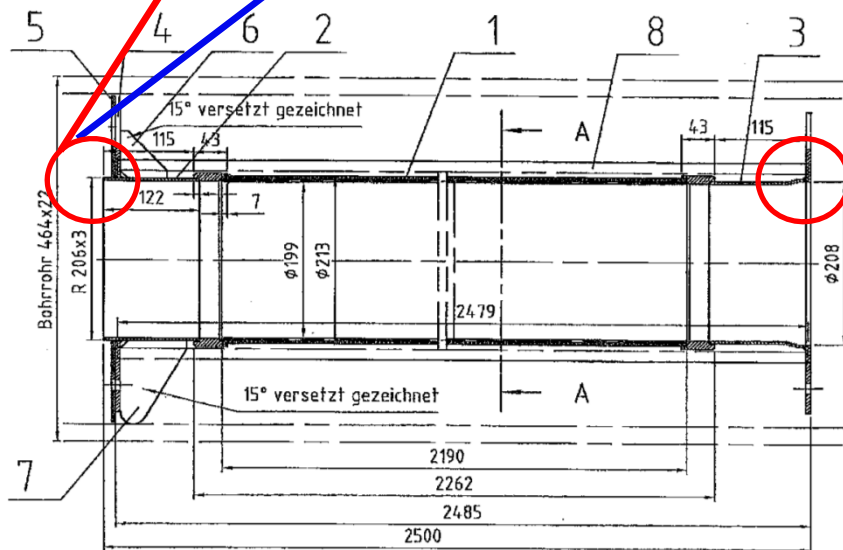
Ermüdung/Versagen der Dichtung bei fehlende „Rohr-in-Rohr“-Ausführung oder Abriss des Filters

andauernde Versandung

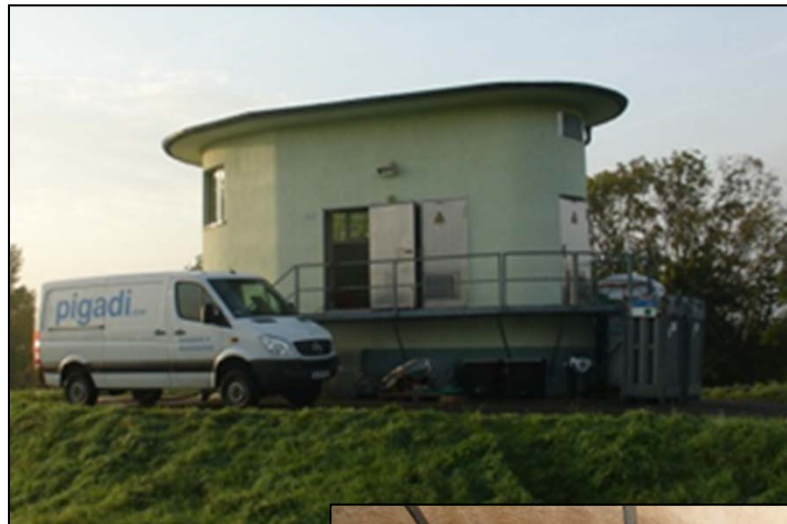
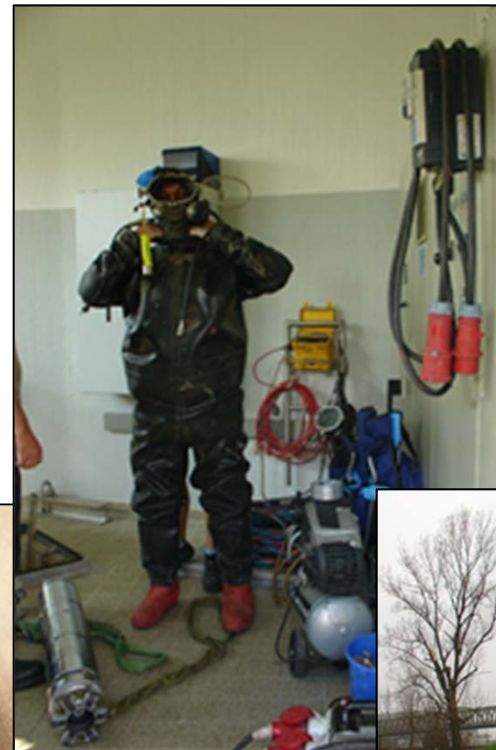
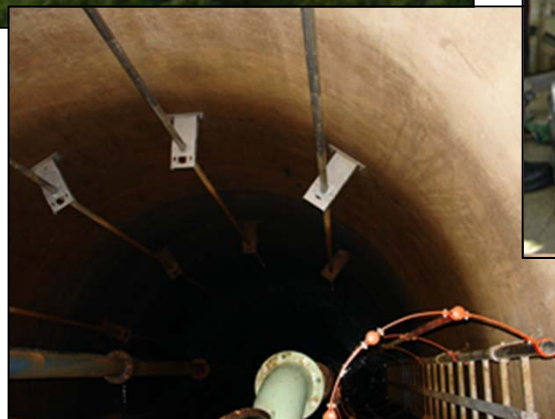
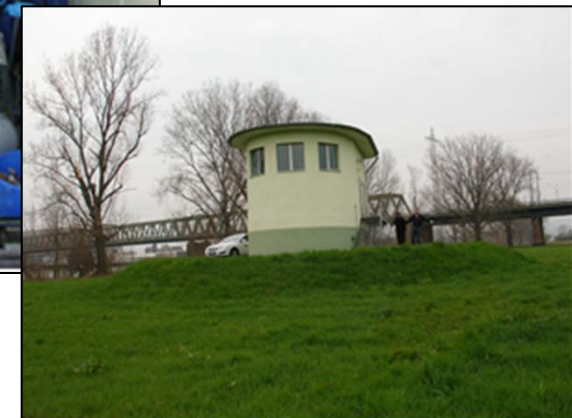
Horizontalfilterbrunnen BH01, BH02 und BH04 Nassaufstellung

- **Veranlassung:**
starker Rückgang der Ergiebigkeit der Horizontalfilterbrunnen

- **Konzeptentwicklung:**
- Erfassung und Dokumentation des Brunnenzustandes aus vorhandenen Unterlagen und Erarbeiten der Maßnahmen
- **→ Gliederung der Arbeiten in zwei wesentlich Projektabschnitte**
 1. mechanische Vorreinigung aller Filterrohre mittels Wasserhochdrucktechnik und tiefenwirksame Impulseinträge zur Entfernung der Feststoffablagerungen
 2. abschnittsorientierte Nachentsandung der einzelnen Filterstränge mittels mobilen Packerkammersystems

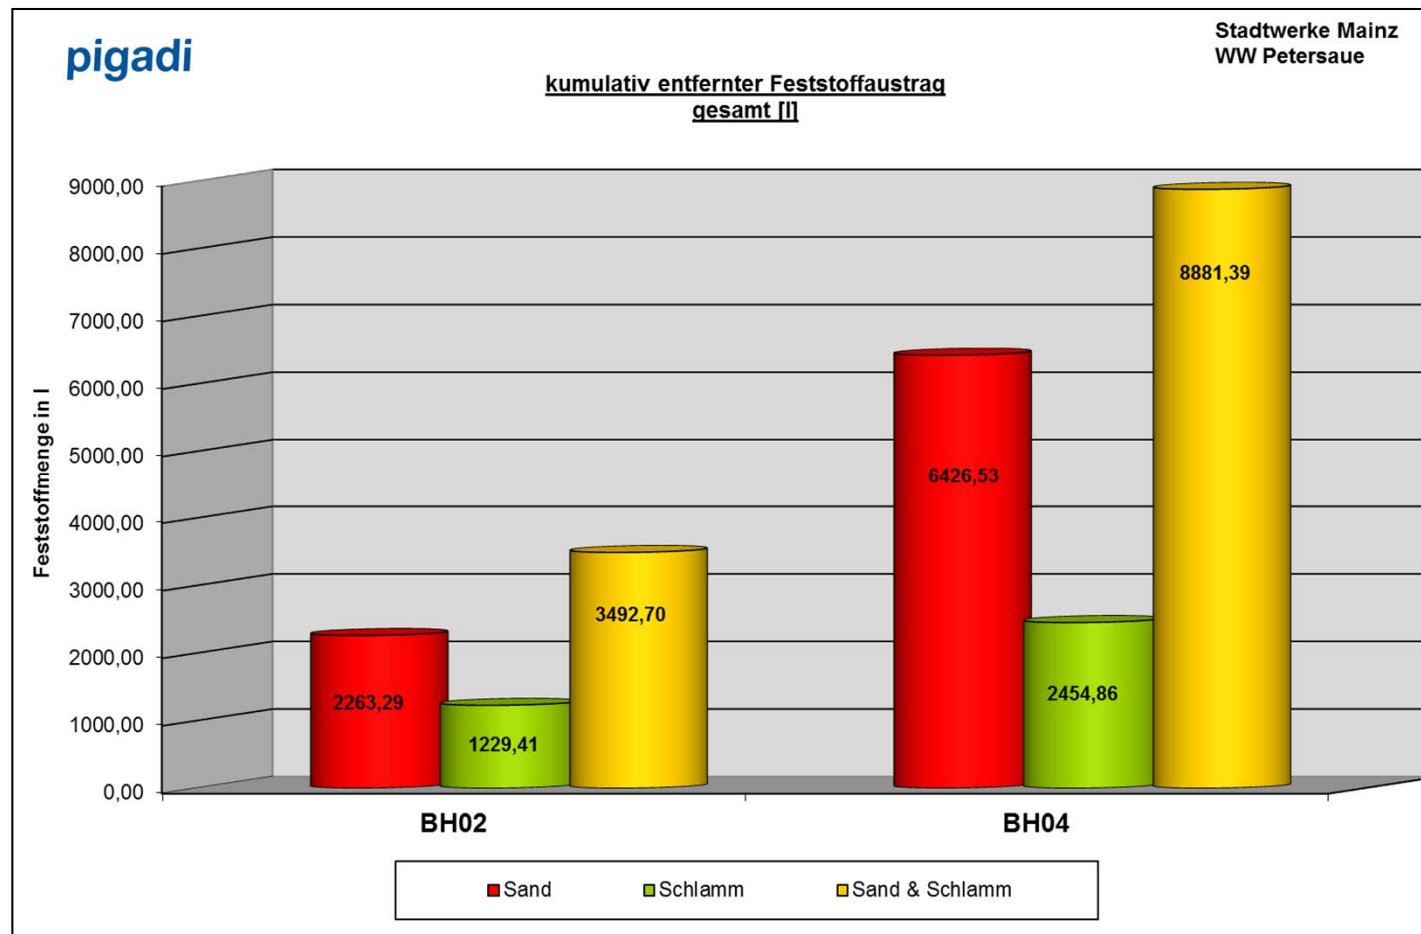
Vergleich der Feststoffbilanzen

Bemerkung: Der Feststoffaustrag am Horibrunnen BH01 wurde vom damaligen Subunternehmer undifferenziert dokumentiert. Die Gesamtmenge beläuft sich gemäß der Aufzeichnungen dieses Subunternehmers auf ca. 340 l. Aufgrund der durch uns nachfolgend gemachten Erfahrungen, gewonnener Erkenntnisse und dem Umstand, dass die Ergiebigkeit dieses Brunnens signifikant erhöht werden konnte muss davon ausgegangen werden, dass die gemessene und dokumentierte Feststoff-Austragsrate nicht korrekt waren.

1. Öffnung der Filterschlitze durch Entfernung der Feststoffablagerungen und

tiefenwirksame Impulsregeneration mittels Hochdruck und hydropuls®

2. abschnittsorientierte Nachentsandung der einzelnen Filterstränge mittels mobilen Packerkammersystems

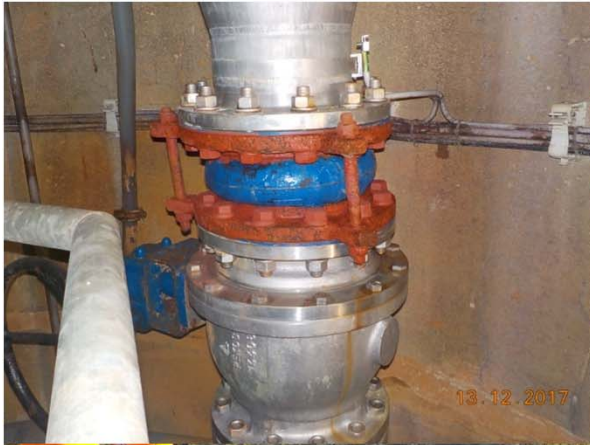
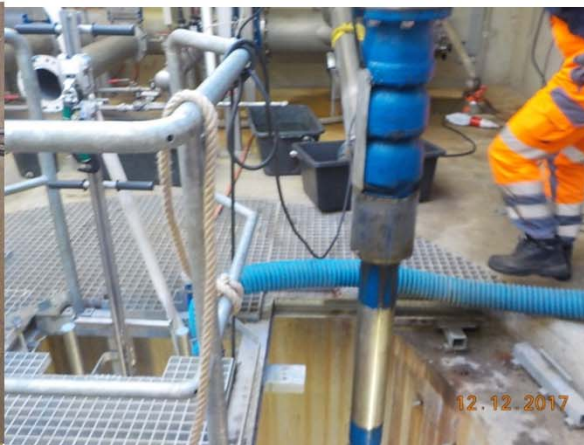
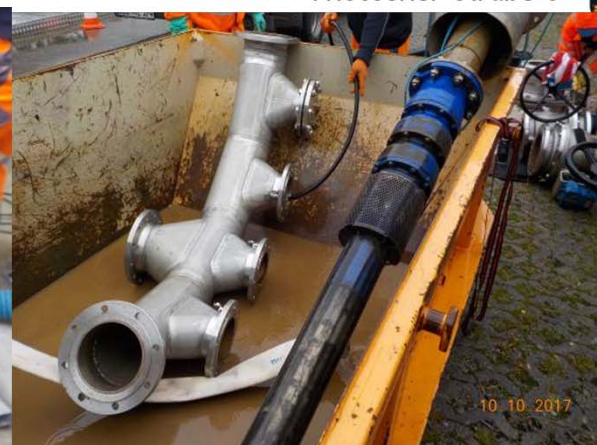
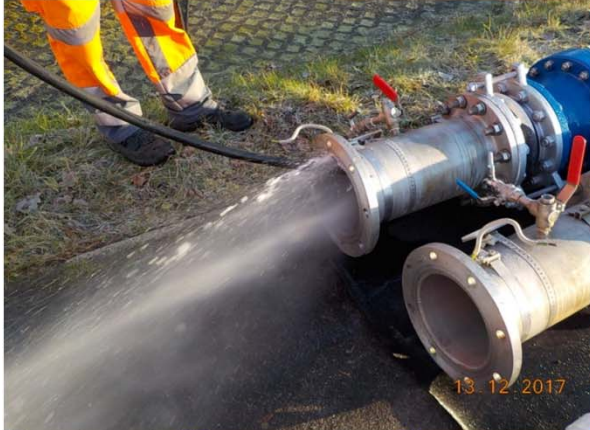
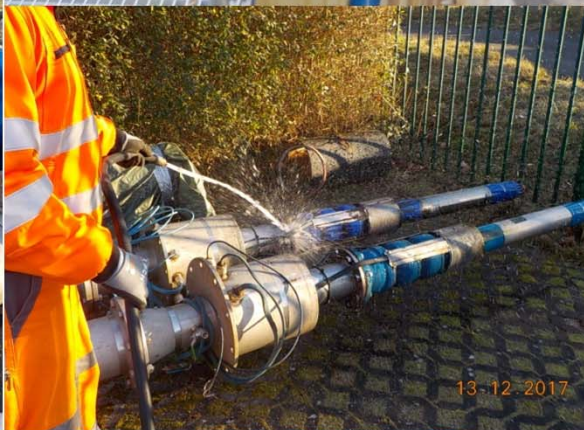
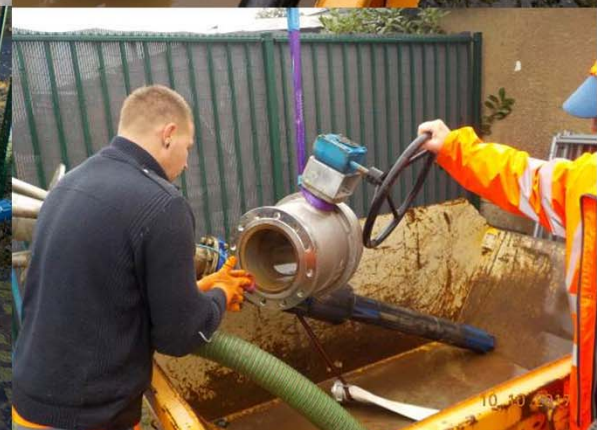
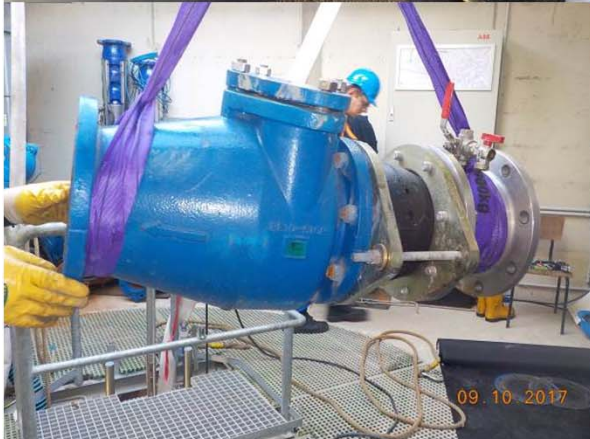
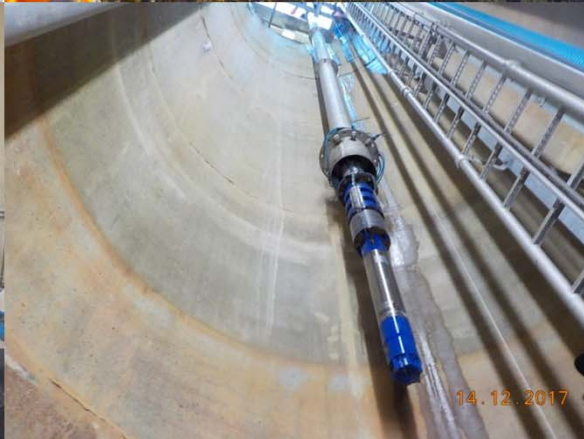
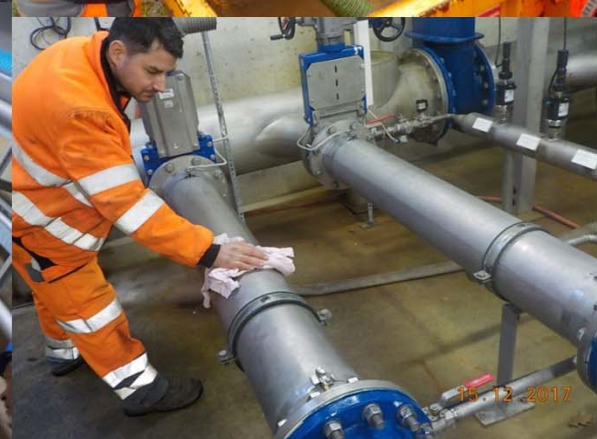
Demontage – Reinigung in Trockenaufstellung

Reinigung onsite aller Teile möglich mit Feststellung von Belagbildung, Materialermüdung, Loch-/Flächen/Keilspaltkorrosion

Austausch verschlissener Teile etc.

Erneuter Einbau der Teile von unten nach oben, nach statischen Vorgaben

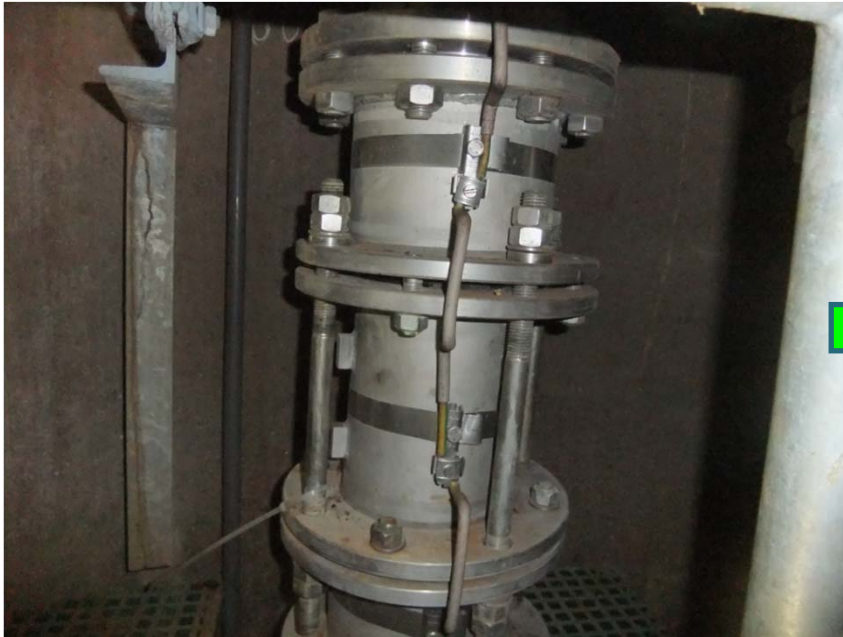
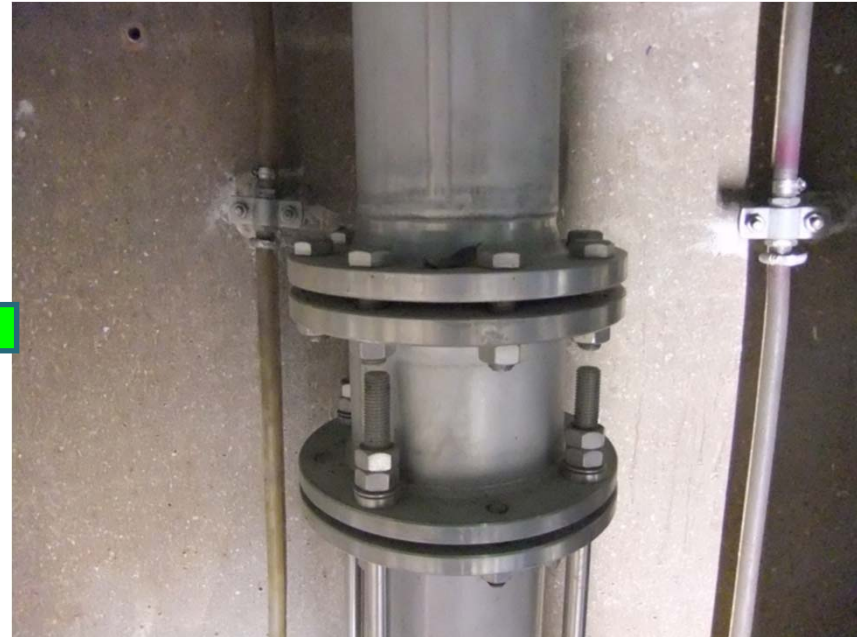
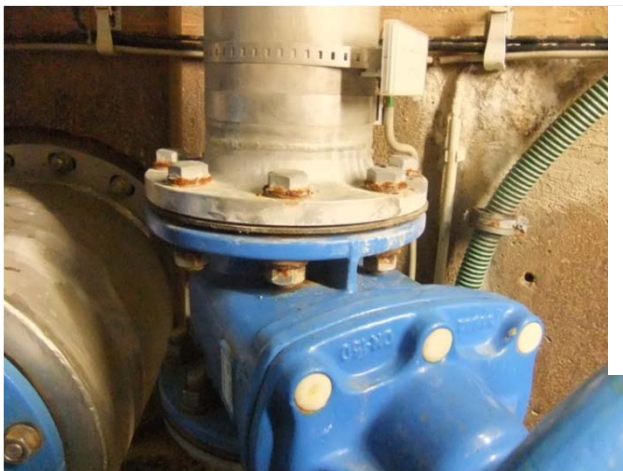
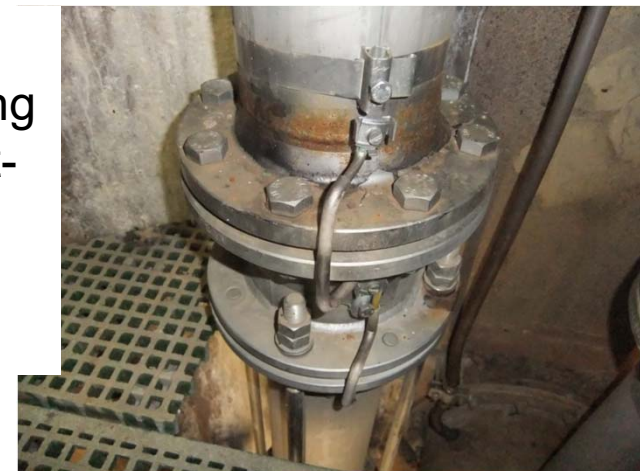
nachlassende Passivierung
elektrochemische Kontakt-
korrosion
poröse Dichtungen

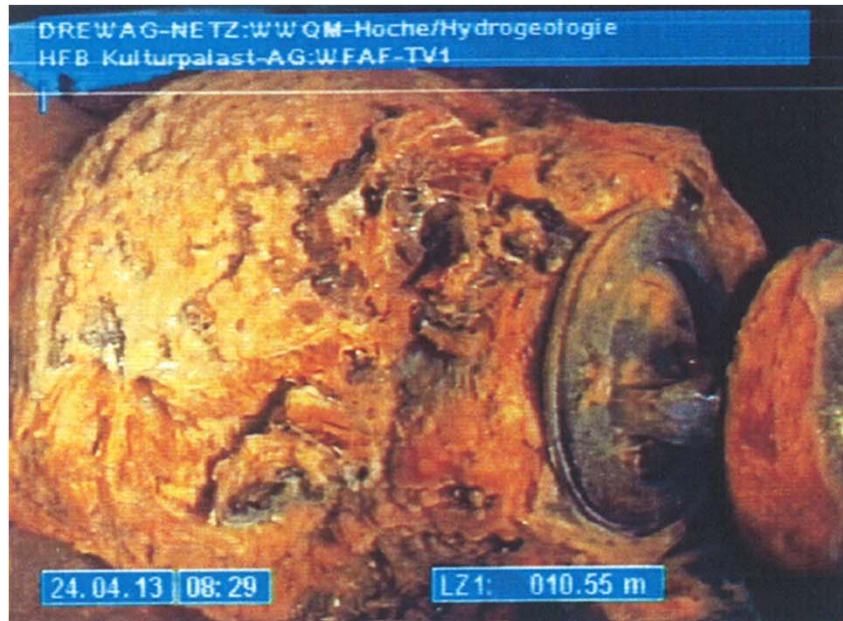
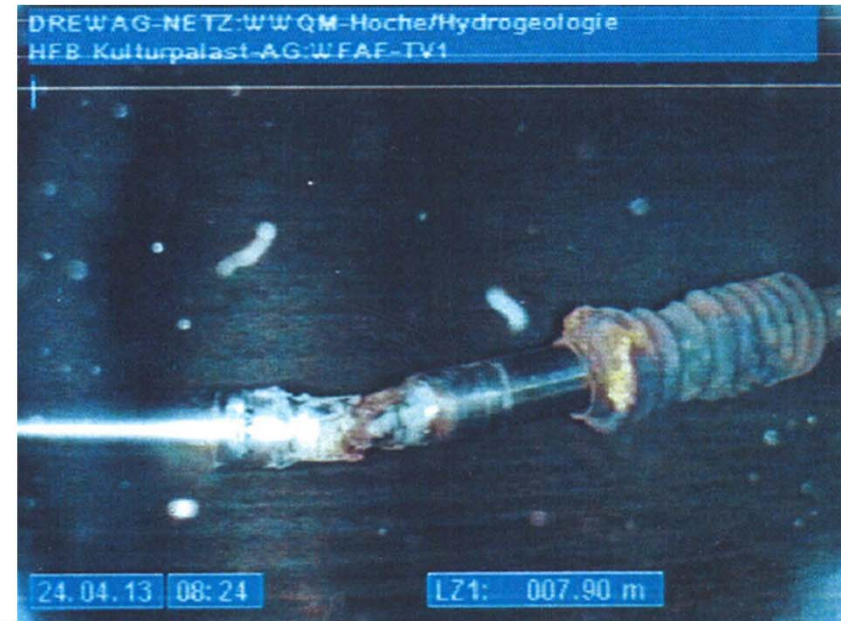
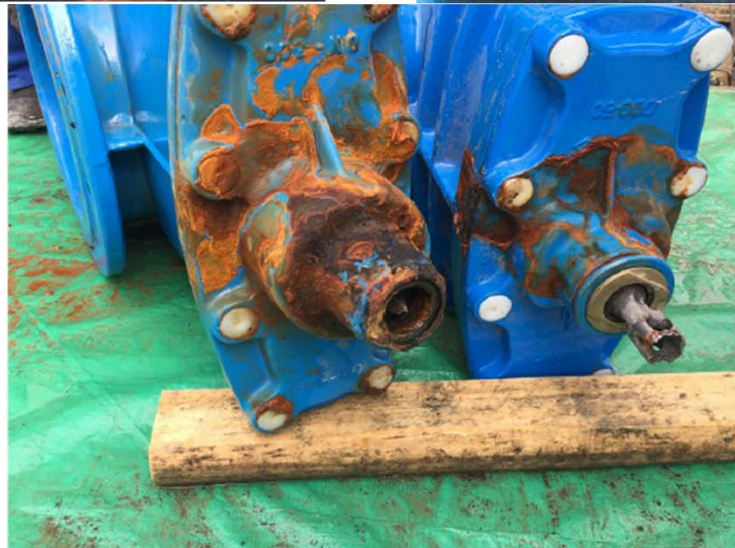
Ursache:
anhaftende Fette
unterschiedliche
Qualitäten der verwen-
deten Stähle

Wirkung:
Brechende Sichts-
stifte und Gelenke
