Brunnenrückbau durch
Sprengverpressung
- ein probates Mittel

Berlin Brandenburger
Brunnentage 2018

- **Erfahrungsbericht**
Rückbau eines Brunnens mit kollabierten
OBO Brunnenfilterrohr
- **Ringraumnachdichtung von innen mittels Perforationstechnik**
-Sprengverpressung mit Schussperforation-
Rückbaumethode nach DVGW W 135
- **Sonderfallbetrachtung aufgrund standortspezifischer**
Rahmenbedingungen

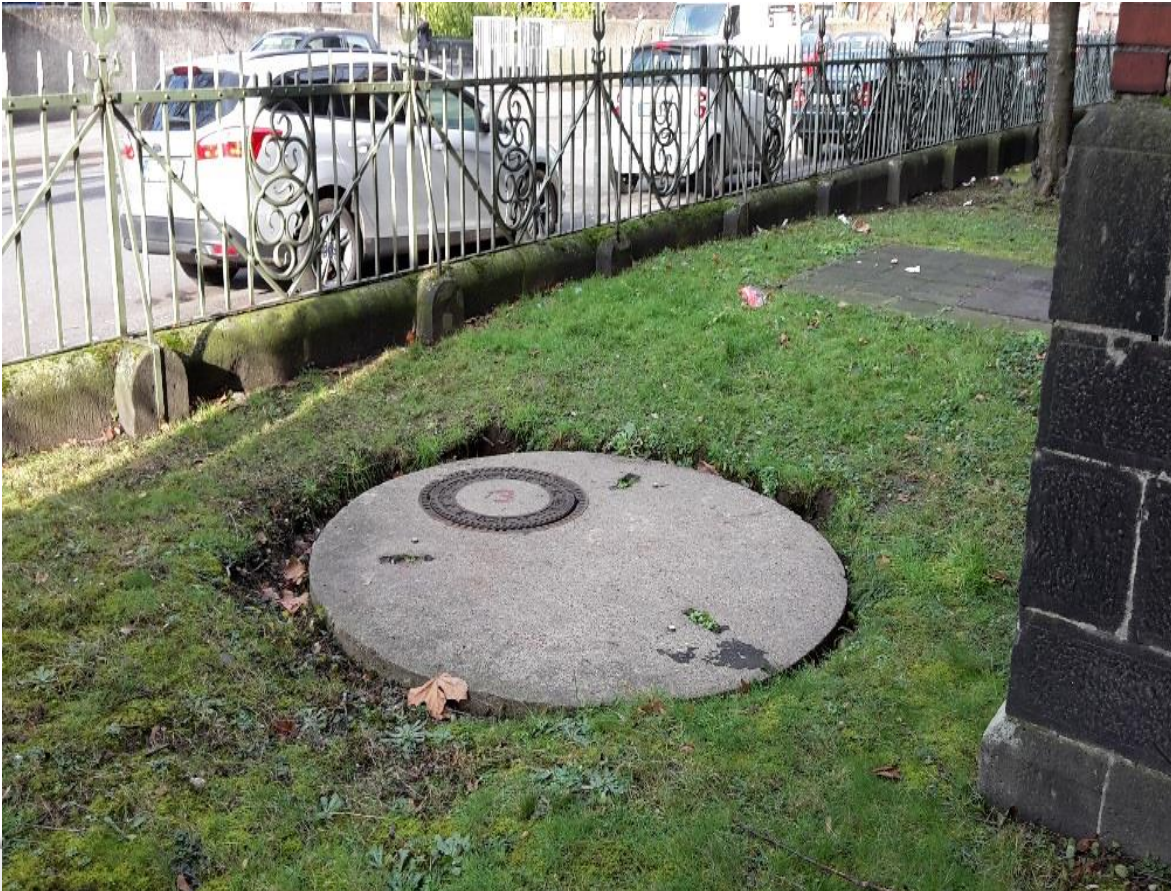
- Ausfall der Pumpe Mitte 2016 (wahrscheinlich Zeitpunkt des Brunnenkollaps) nach Störmeldung im Leitsystem.
- Zur Jahreshauptmessung im Oktober 2016 konnte der Brunnenwasserspiegel nicht gemessen werden.
- Bei einer daraufhin veranlassten Kamerabefahrung fiel auf, dass das Brunnenrohr eingestürzt war und sich unterhalb der Brunnenstube ein Hohlraum von 1.8m Tiefe gebildet hatte.
- Die Steigleitung der Brunnenpumpe stand völlig frei im Hohlraum. Trümmer des OBO Brunnenrohres lagen verstreut im Einsturztrichter.
- Das Hohlraumvolumen unter der Brunnenstube wurde grob auf etwa 8 - 9 m³ geschätzt.
- Ursachen für den Brunnenkollaps –spekulativ! Keine optischen Auffälligkeiten bei der letzten Kamerabefahrung in 2012!

Geländeabsenkung an der Brunnenstube

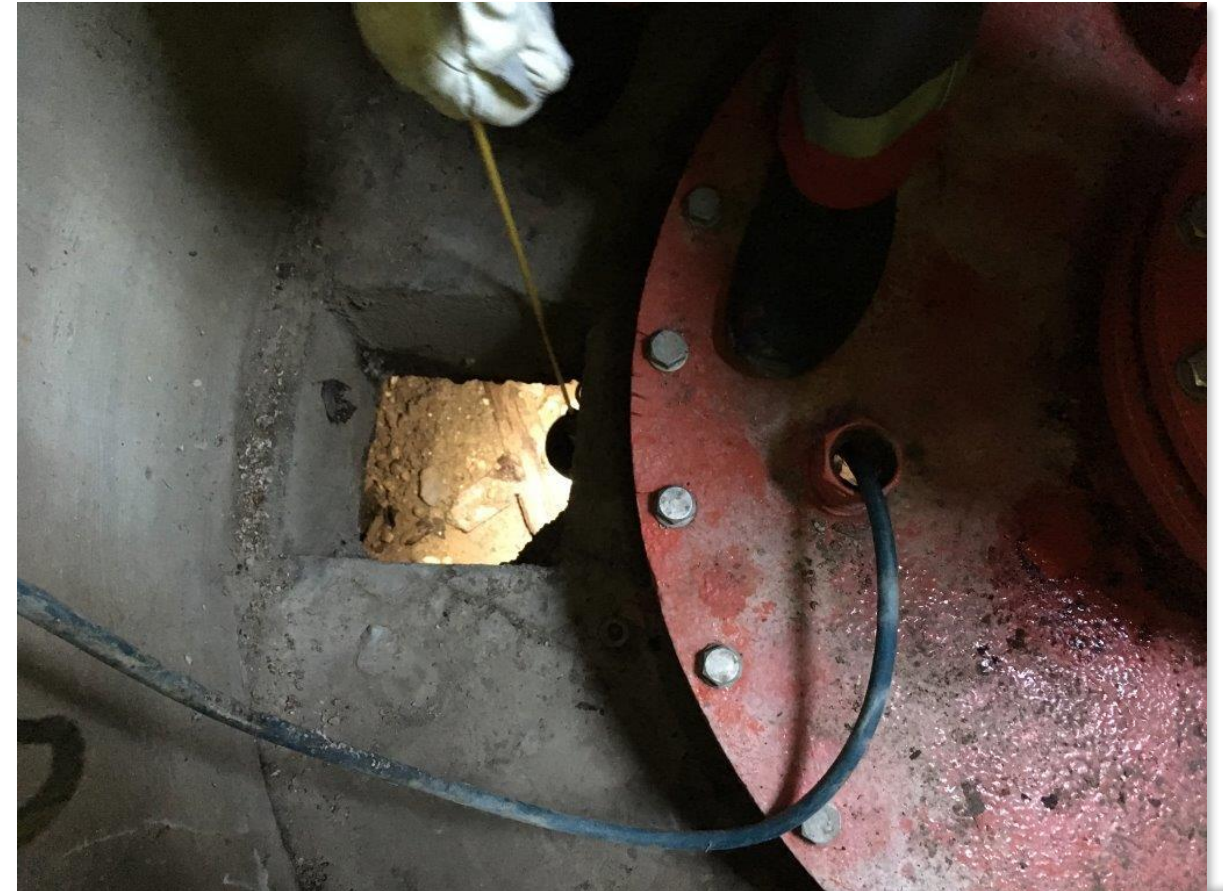
Blick durch den Brunnenstubenboden

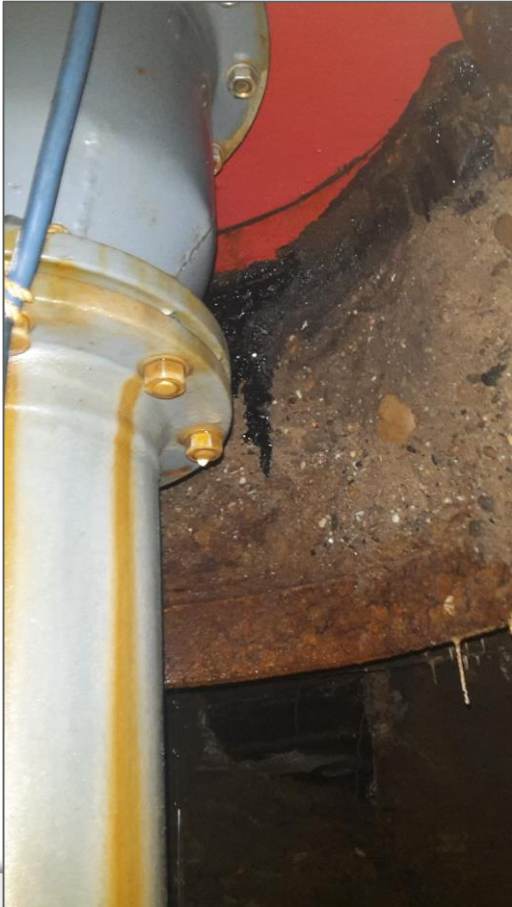
Brunnenkopf von unten

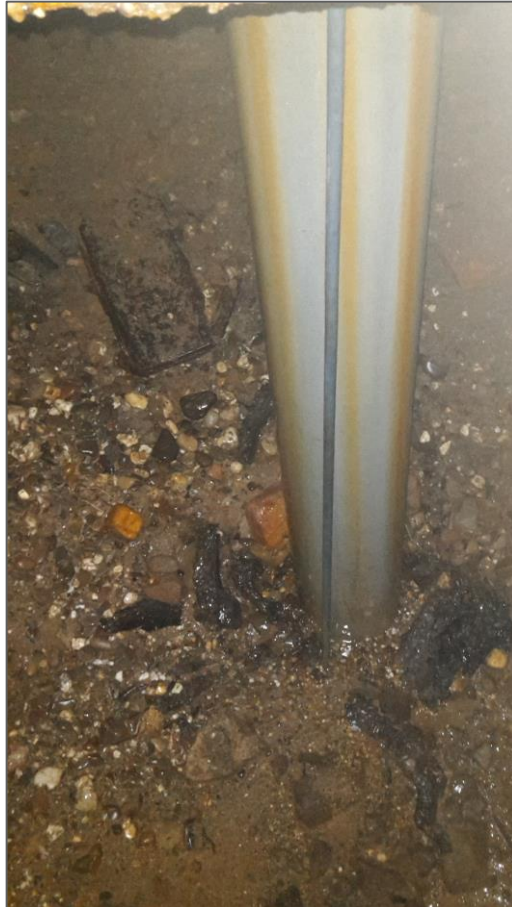
Blick auf Bodenfläche

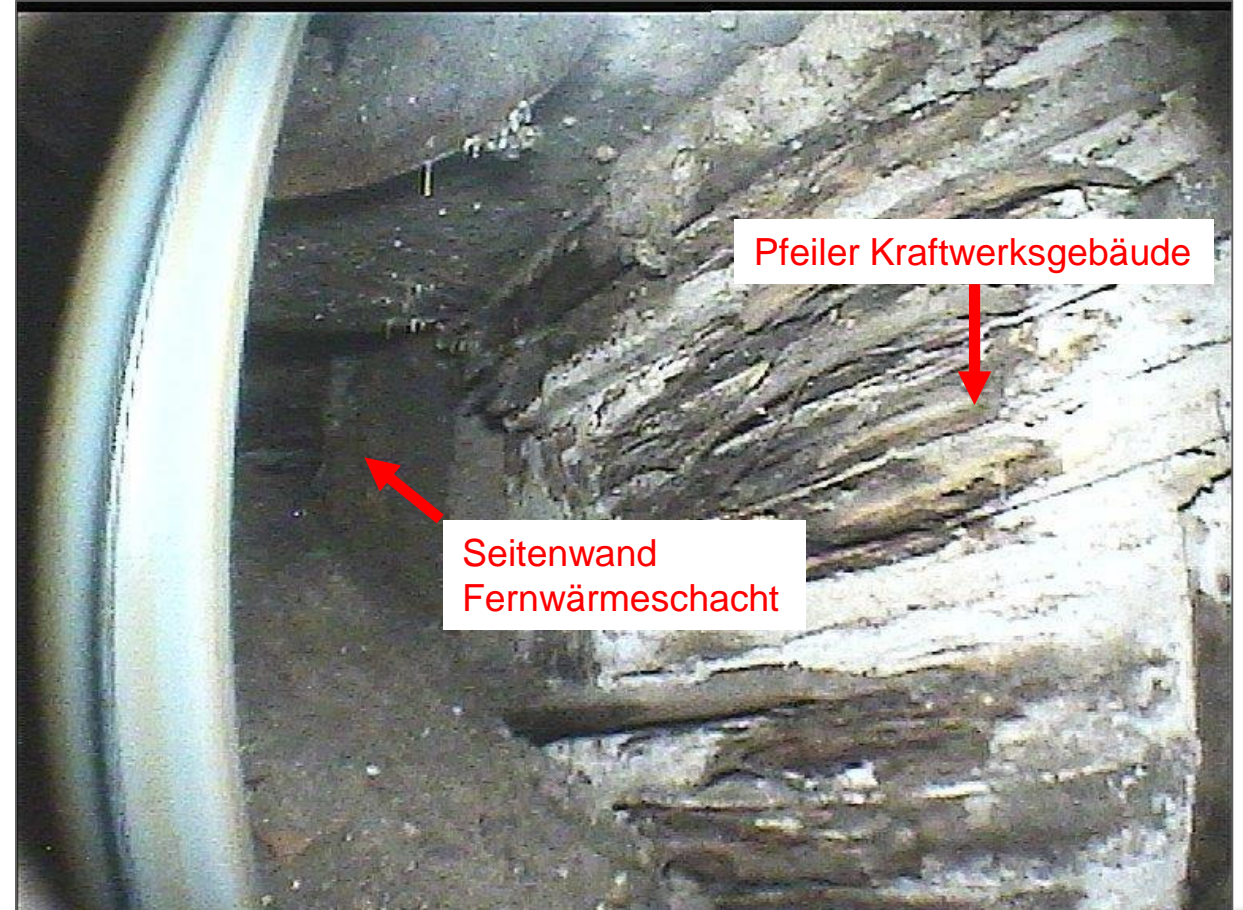
Hohlraum unter der Brunnenstube

Hohlraum unter Brunnenstube mit Kies 2 – 8 mm aufgefüllt.
Geschüttet und eingespült über Pumpensumpfföpfung und Kernbohrung.

Eingeschüttete Menge Filterkies entspricht einem Volumen von etwa 8 m³ und ergänzt den geschätzten Volumenverlust unter der Brunnenstube!

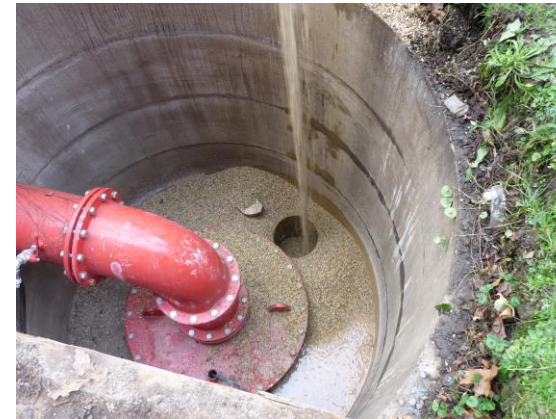
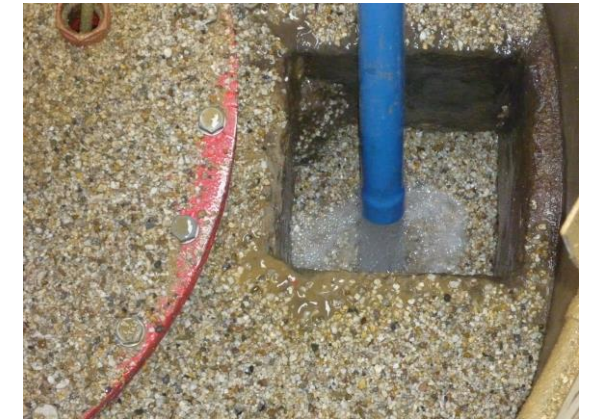
Volumen des eingestürzten Brunnenrohrs ca. 13 m³.

Volumendefizit nach Abzug der Hohlraumverfüllung beträgt ca. 5 m³.

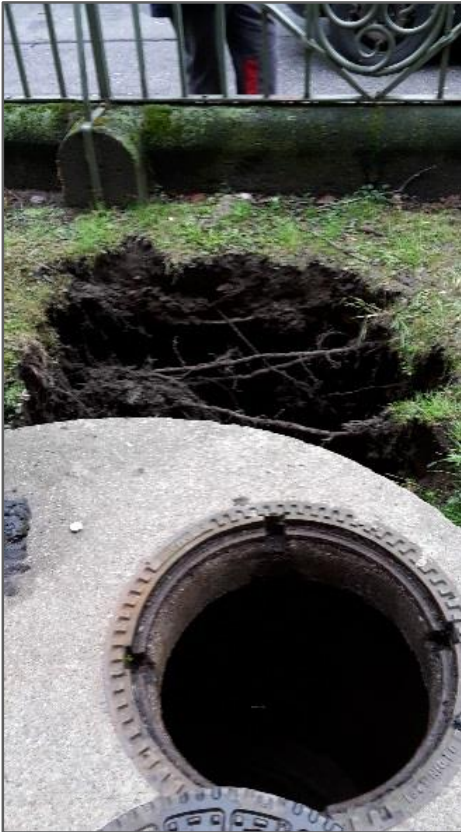
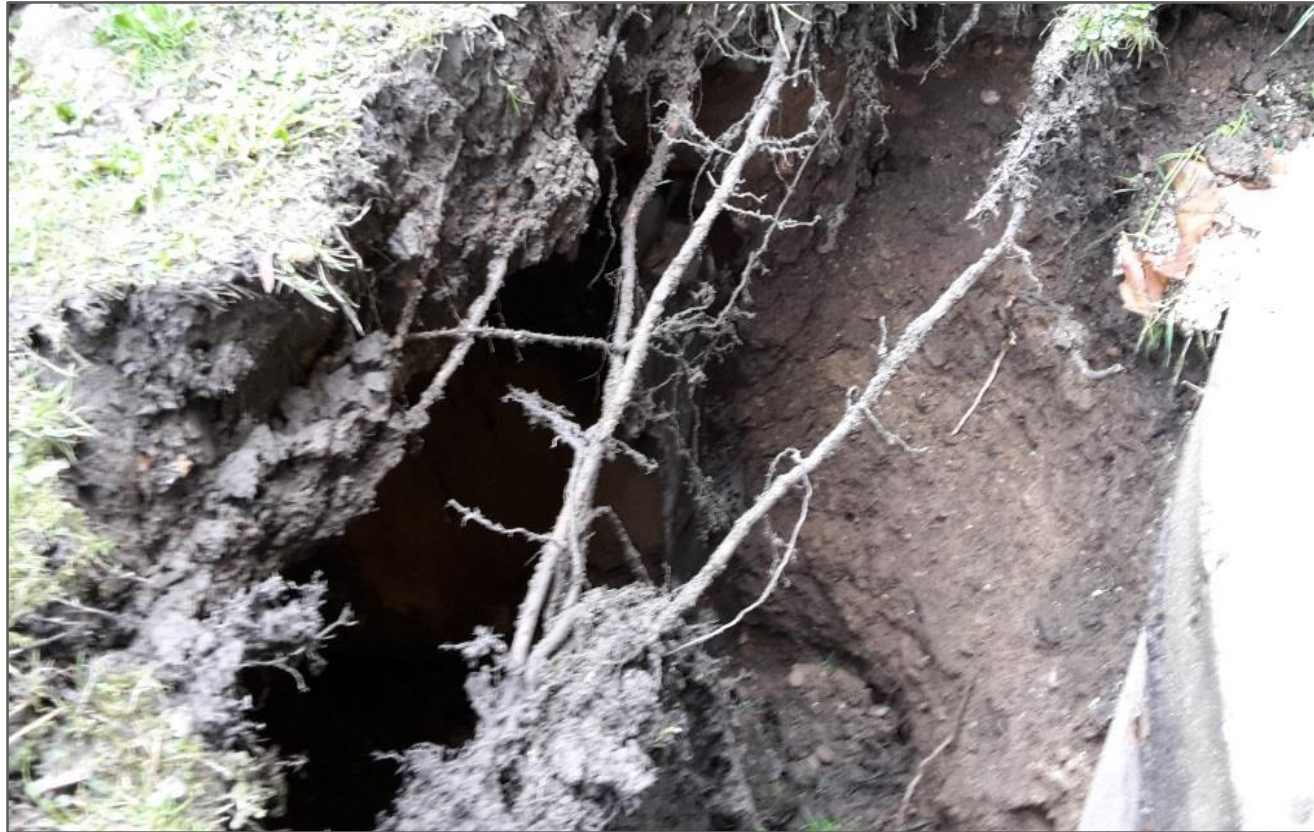
Erdrutsch an der Brunnenstubenwand 1. März 2017

➤ Seitlicher Erdrutsch neben der Brunnenstube. Die Größe des entstandenen Hohlraums betrug etwa 2 - 3 m³.

Sicherungsmaßnahme:

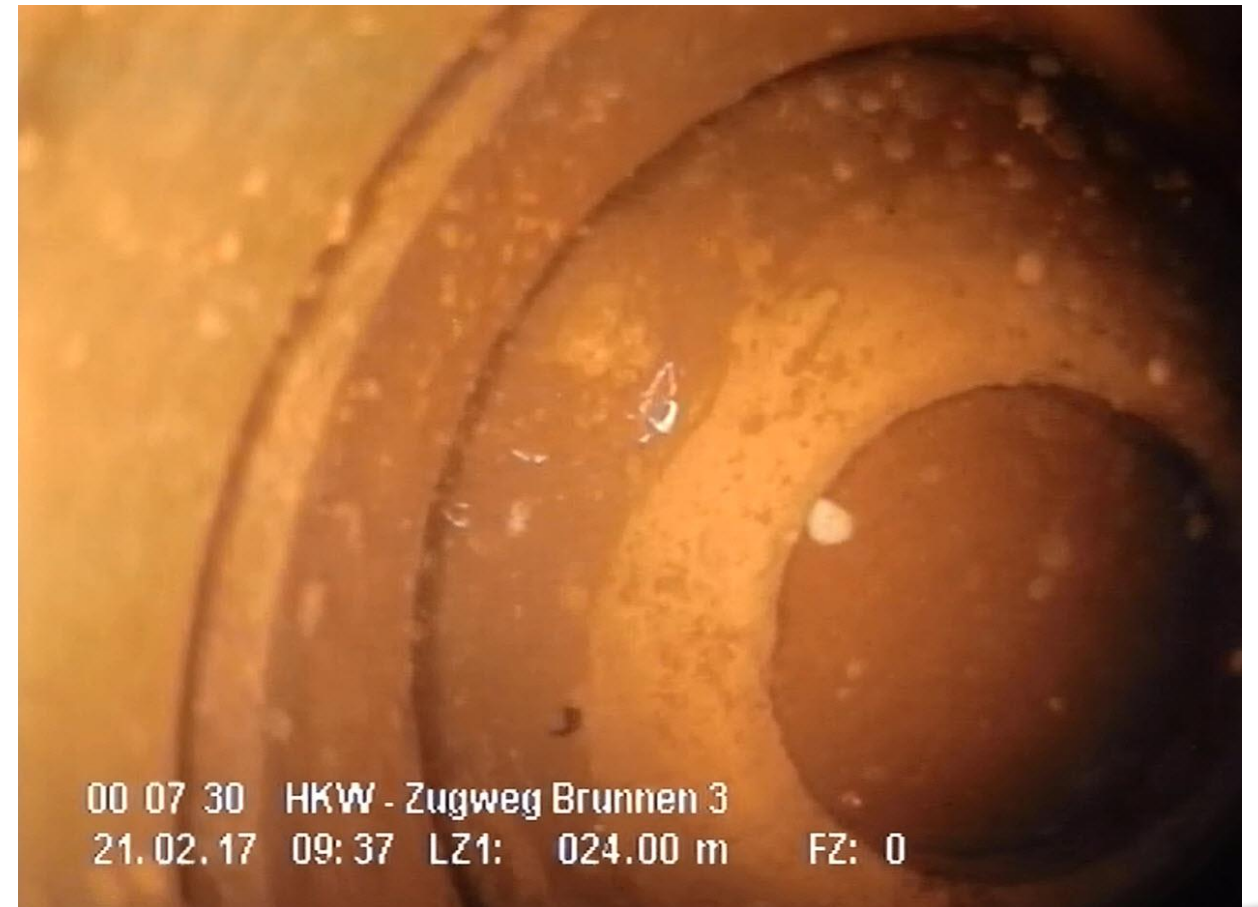
- 23 m Steigleitung DN 200 PN10.
Flanschverbindung Außenmaß 340mm.
Stahlstärke 5 mm.
- Kamerabefahrung innerhalb der Steigleitung. Bis zur Pumpe durchgängig befahrbar
- Keine offensichtlichen Beschädigungen an den Rohrstücken sowie an den Flanschverbindungen.
Keine Knickstellen.

Blick auf Pumpe. Rückschlagventil

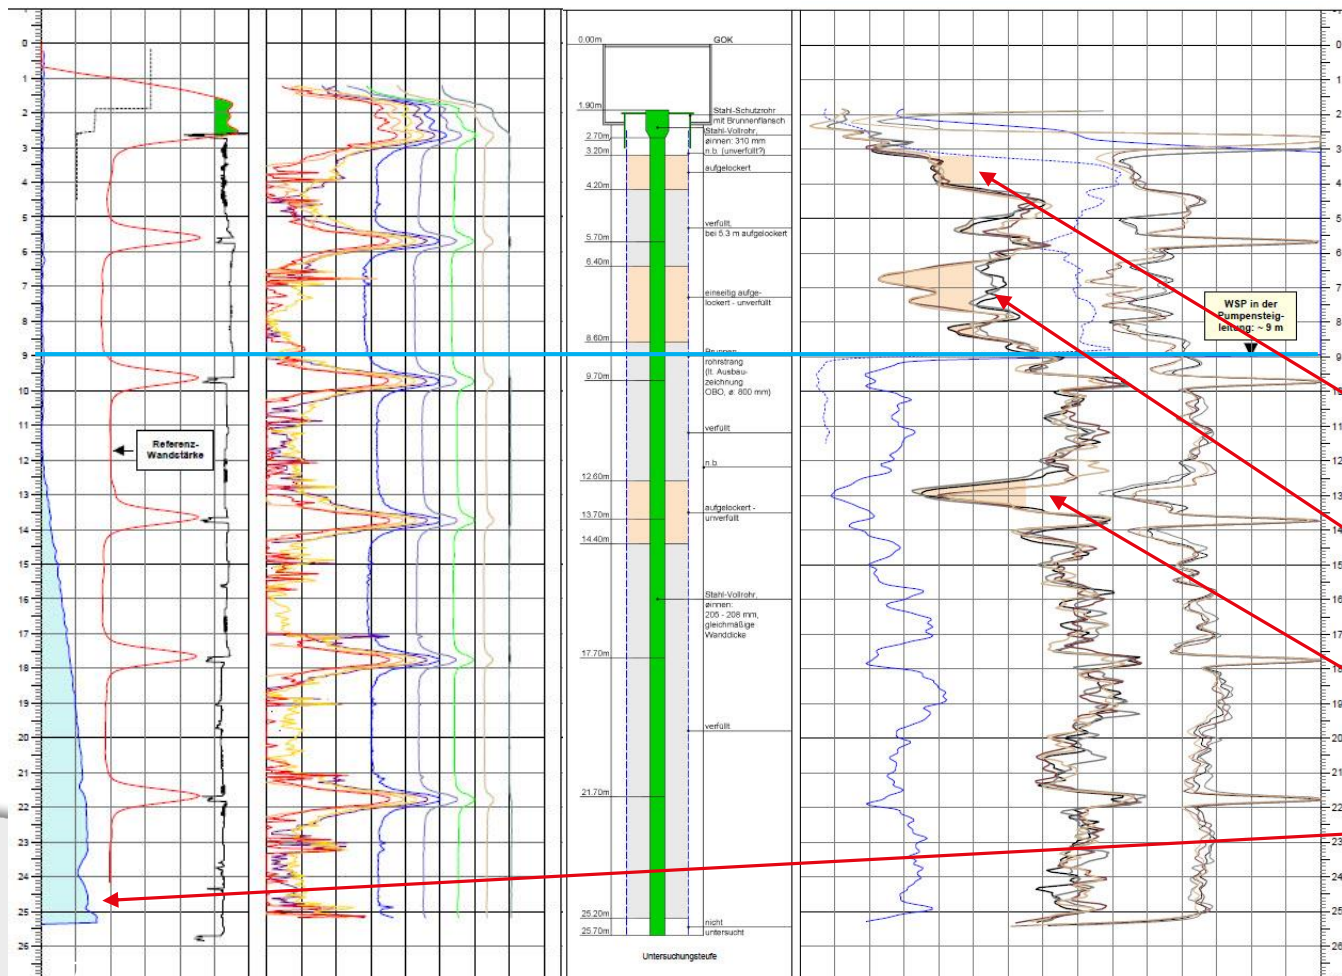
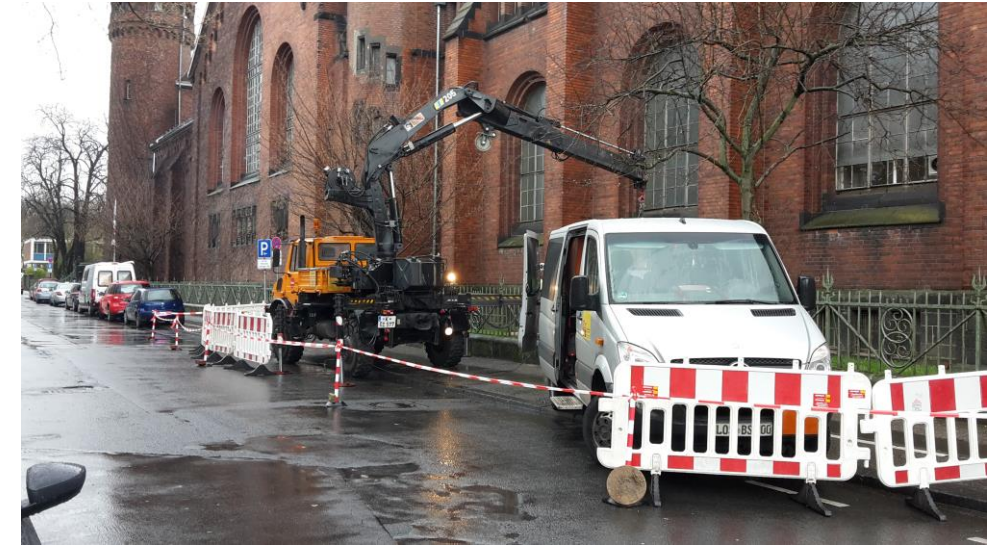
Geringe Lagerungsdichte unterhalb der Brunnenstube (eingespülte Filterkies/ Hohlraumverfüllung)

Geringe Lagerungsdichte/ Hohlraum einseitig zwischen 6.4 m – 8.6 m (oberhalb Grundwasserspiegel)

Geringe Lagerungsdichte/ Hohlraum zwischen 12.6 m – 14.4 m (unterhalb Grundwasserspiegel)

Leichte Abweichung der Steigrohrachse auf bis zu 10 cm
