# **Bergab und Bergauf**

Regenerierungen eines HFB nahe Wien,  
ein explosives Thema

**DI Robert PHILIPP**  
**TERRA Umwelttechnik**

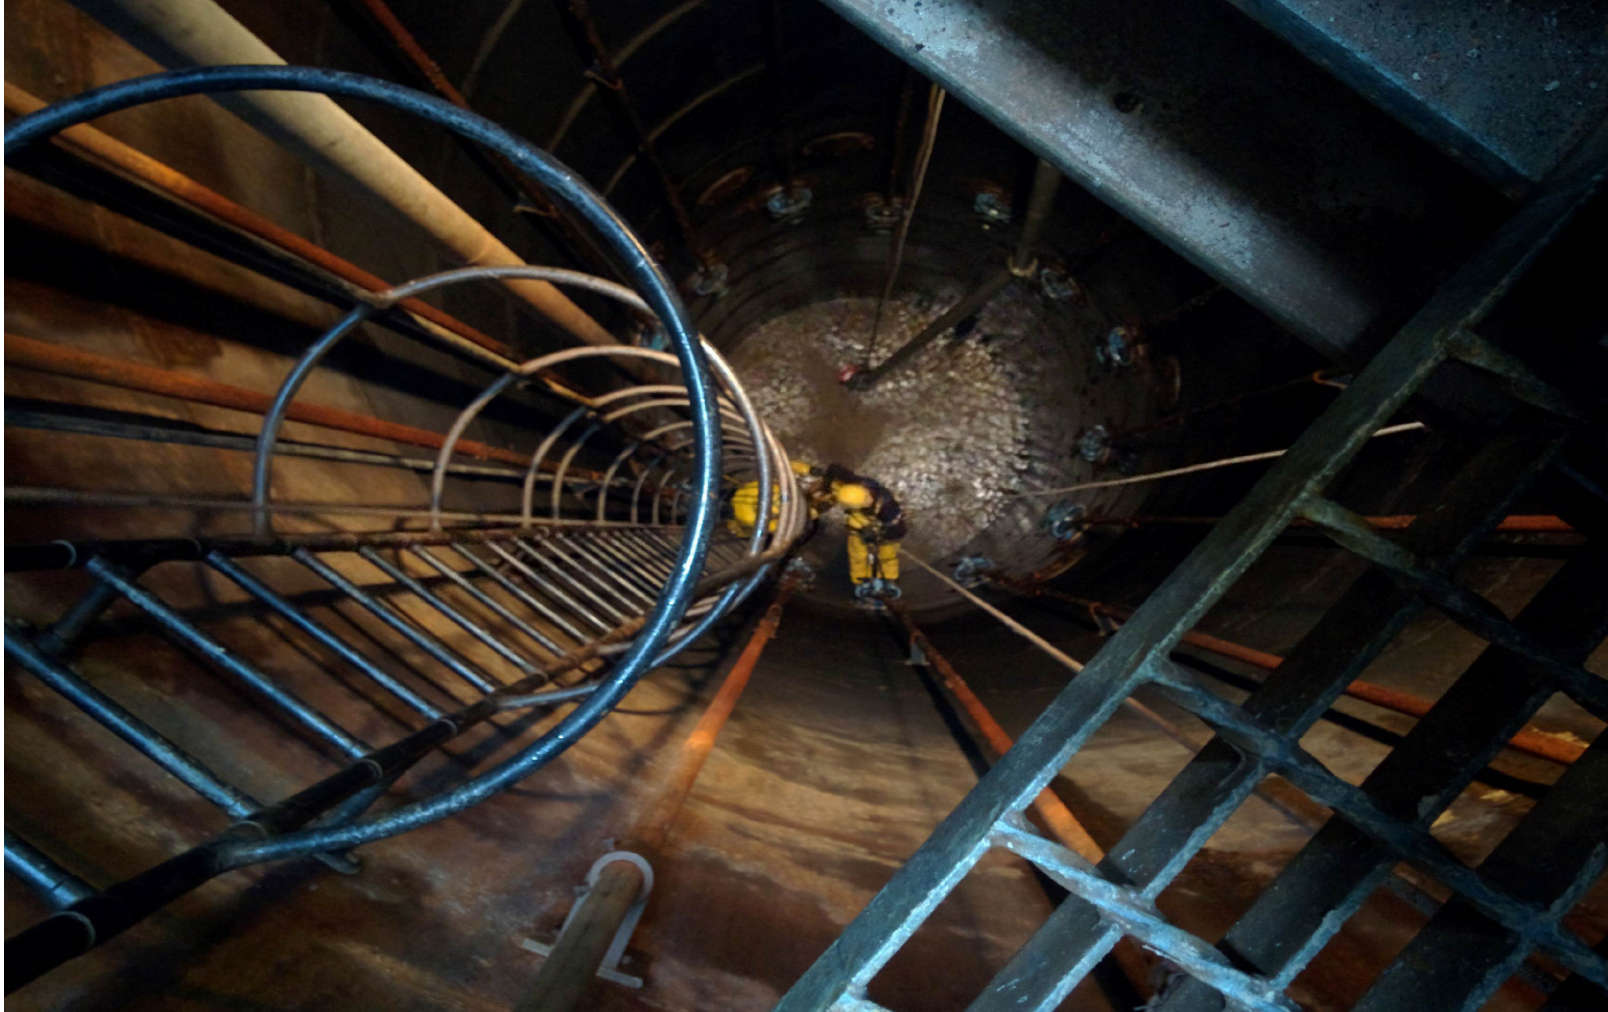
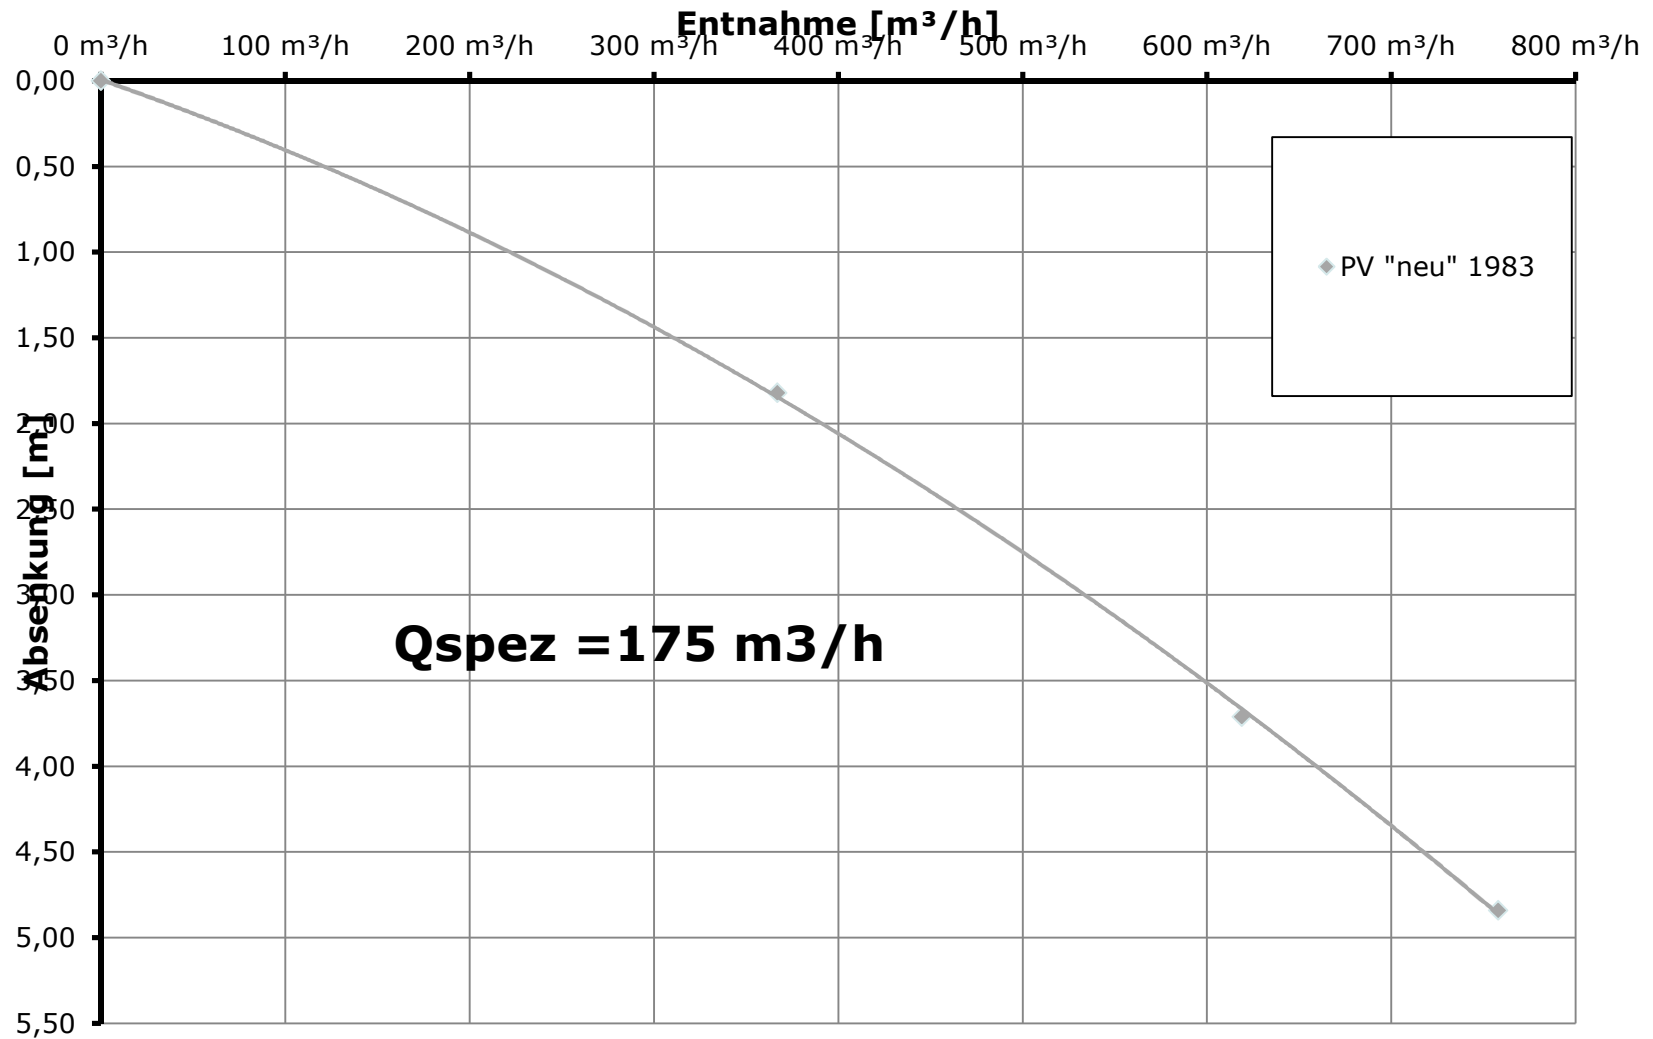
## **Haufenau III**

- **Neubau Juli 76**
- **IBN 1978/79**
- **Ausbaumat. Kunststoff!**

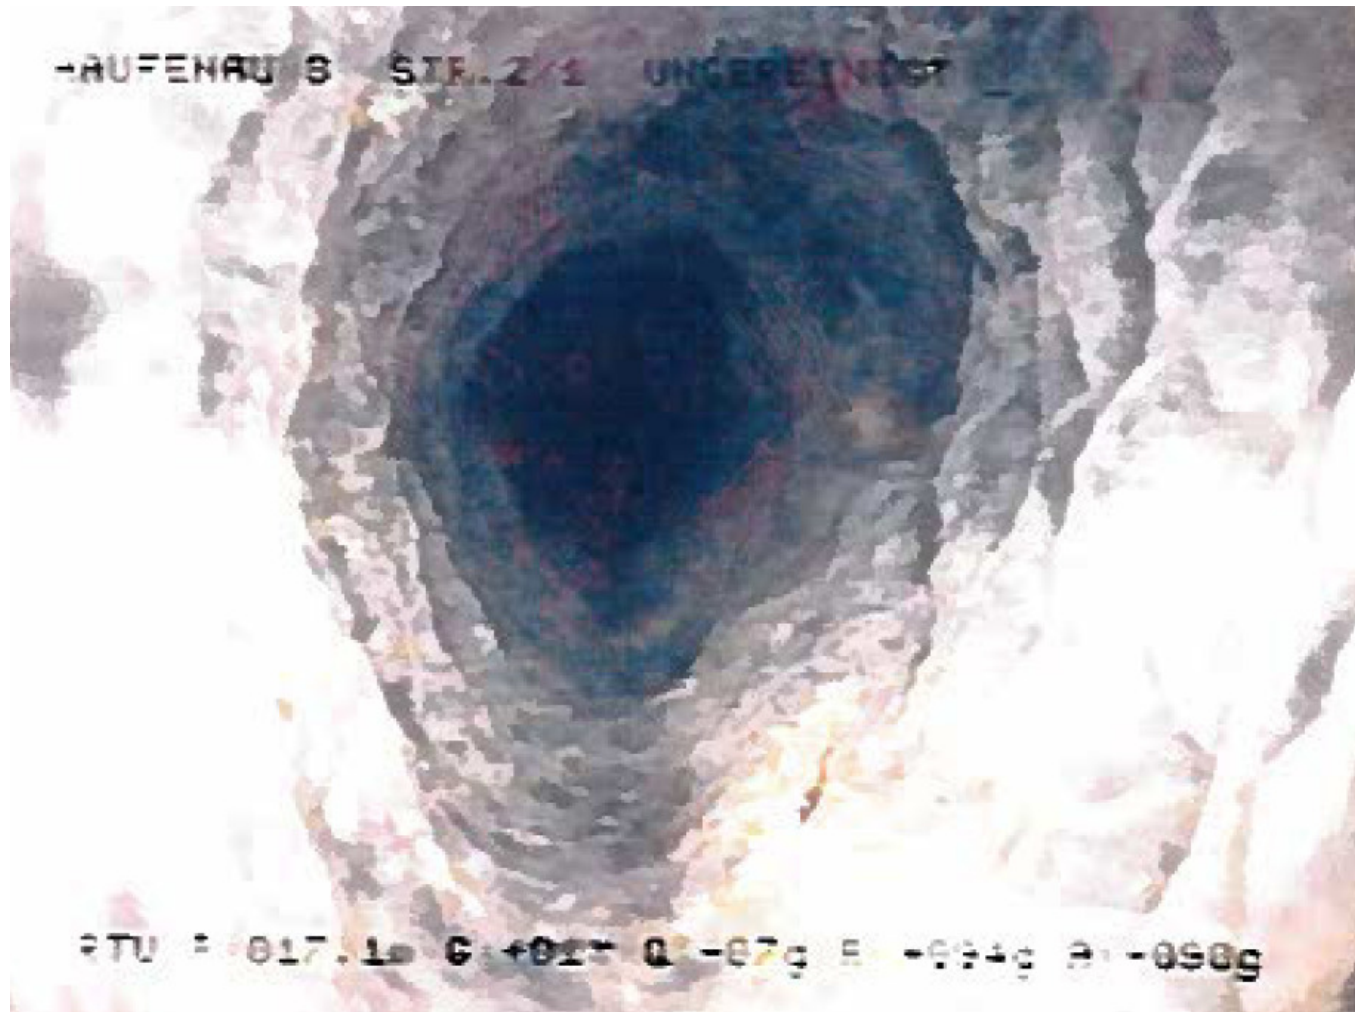
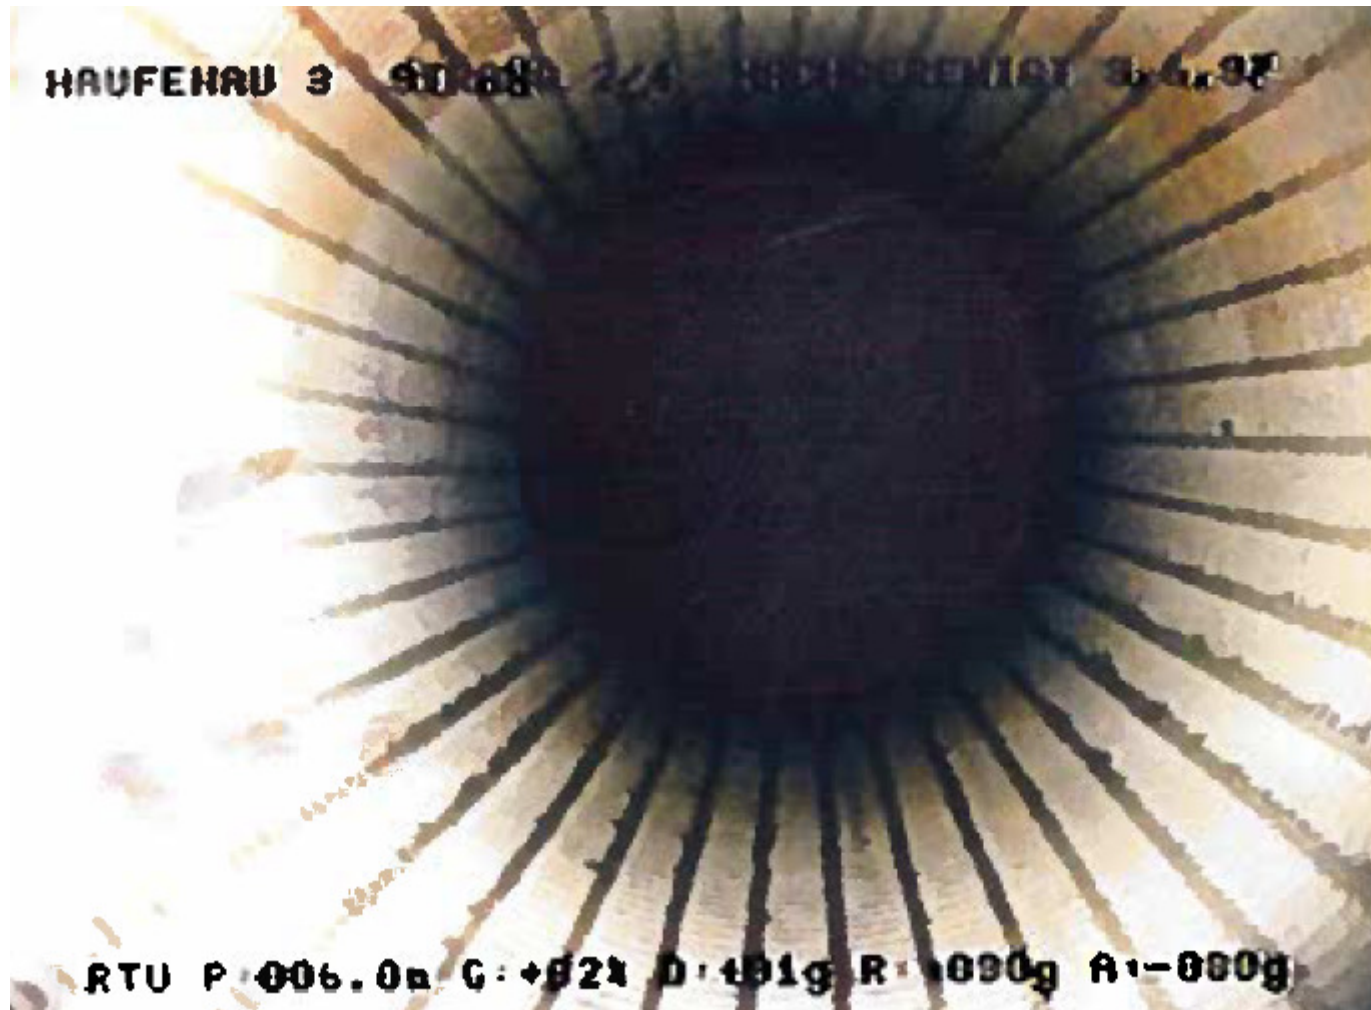
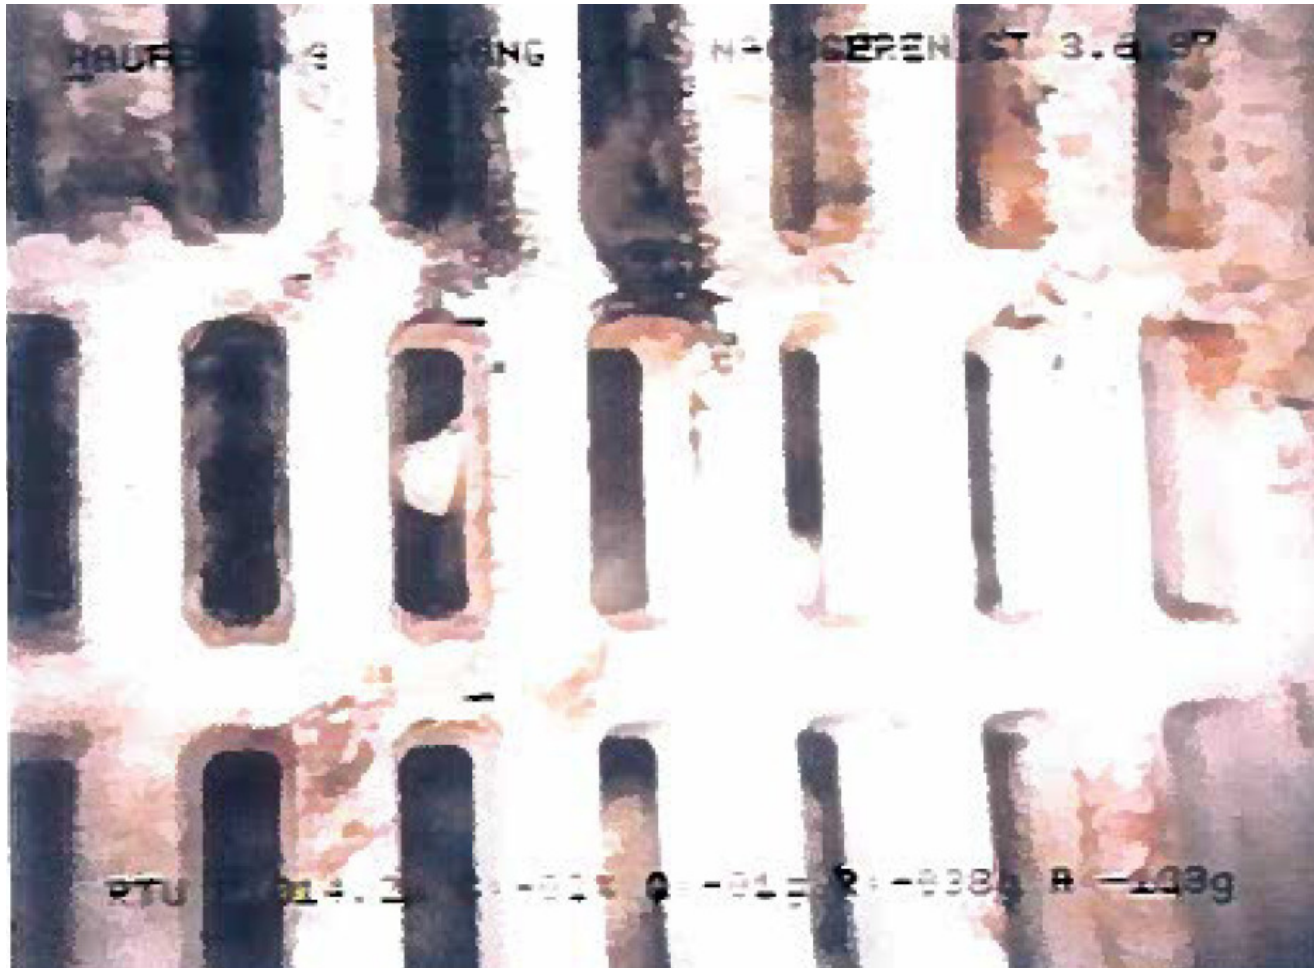
## **Schwesterbrunnen HFB II**

- **Neubau ca. 1973**
- **IBN ca. 1975**
- **Ausbaumat. schw. Stahl**
- **Deutlicher Produktionsrückgang bis 1995**
- **Neuvortrieb 1997**

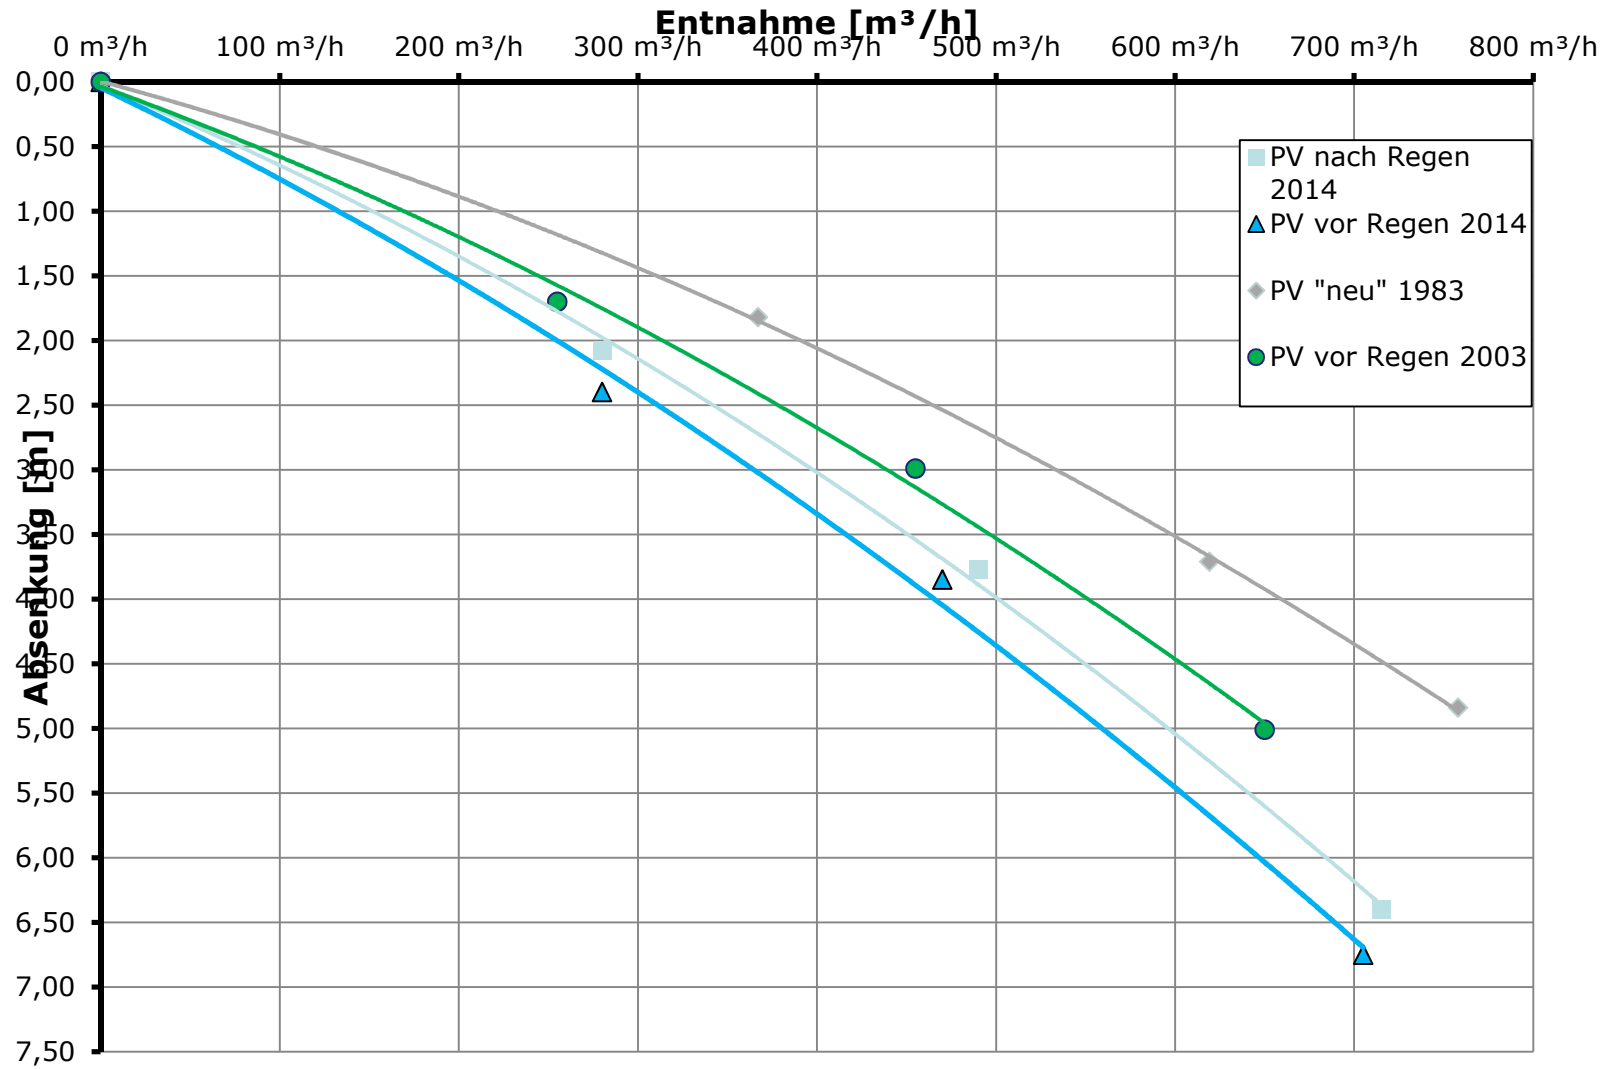
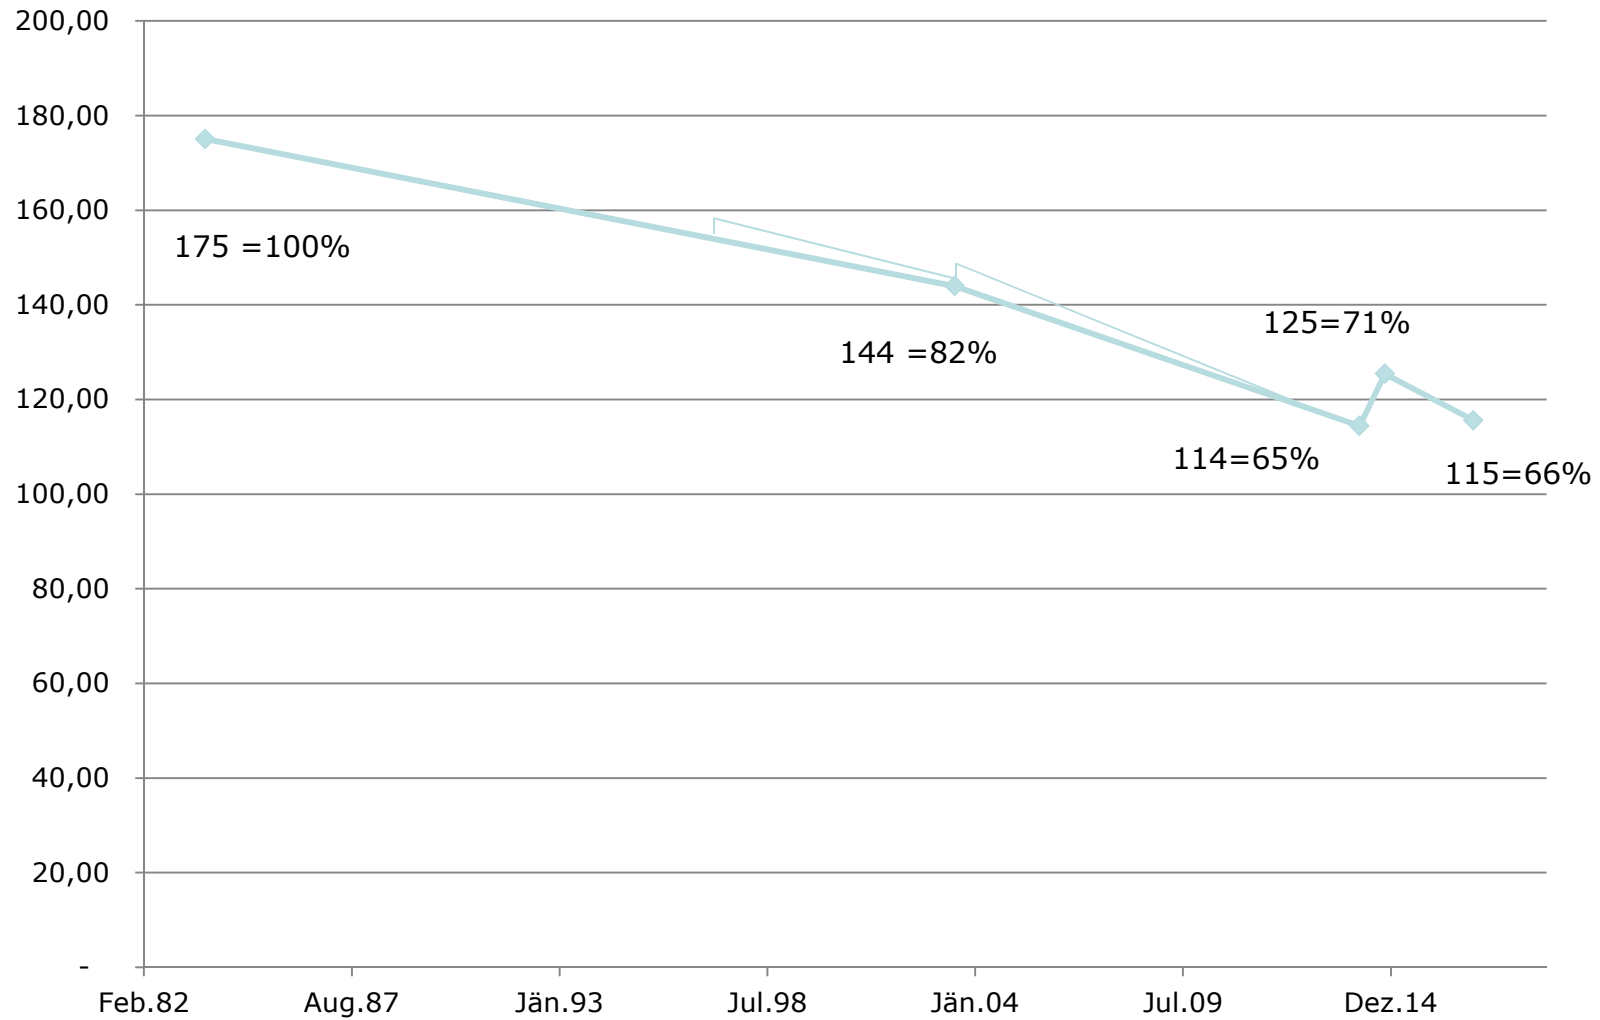
## **Gesamtgeschichte HFB III**

- 1. Bau 1976; IBN ca. 1978-1979**
- 2. PV 1983**
- 3. Kamera + Regenerierung 1997**
- 4. Kamera 2000 + 2003; PV 2003**
- 5. Regenerierung 2004**
- 6. Kamera + Regen. + PV 2014**
- 7. Kamera + Sanierung+ PV 2017**
