Brunnenrückbau durch
Sprengverpressung
- ein probates Mittel

Berlin Brandenburger
Brunnentage 2018

- **Erfahrungsbericht**
Rückbau eines Brunnens mit kollabierten
OBO Brunnenfilterrohr
- **Ringraumnachdichtung von innen mittels Perforationstechnik**
-Sprengverpressung mit Schussperforation-
Rückbaumethode nach DVGW W 135
- **Sonderfallbetrachtung aufgrund standortspezifischer**
Rahmenbedingungen

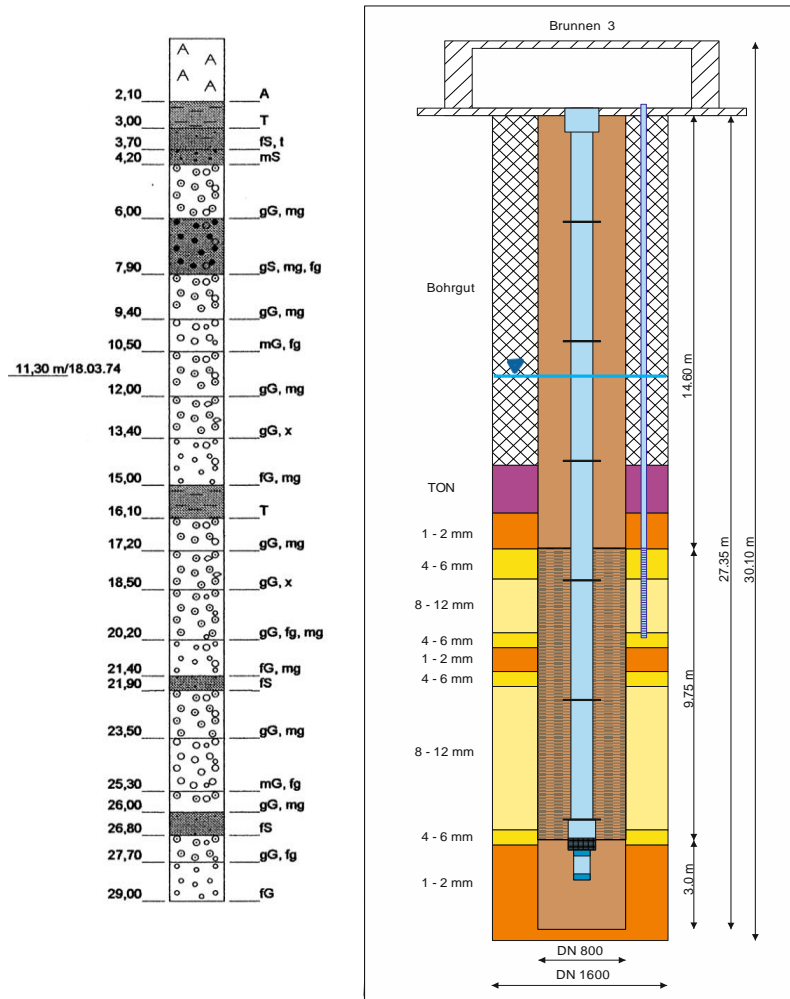
Ausbau Brunnen 3

- Baujahr 1975
- Bohrdurchmesser DN1600, Rohrdurchmesser DN 800
- Ausbaumaterial: OBO Filter (Kunstharzpressholz)
- Vertikaldifferenzierte Einfach-schüttung im Ringraum
- Tauchmotorpumpe im Sumpfrohr
- Der Aquifer besteht aus Sanden und Kiese der Niederterrasse. Grobe Kiese und Steine mit Korndurchmesser bis 200mm
- Keine stockwerkstrennenden Schichten. Feinkörnige Schichten nur lokal ausgebildet

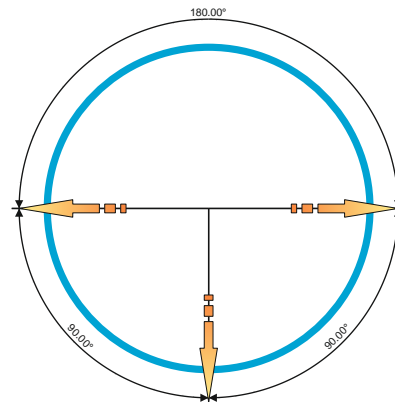
1)
Anordnung der Hohlgeschosse in
90°- 90°- 180° Stellung.
(Sprenghorizont I)

- Horizont I mit niedrigerer Sprengladung und Schussrichtung in 90°-90°-180° Stellung (1). Zur Vermeidung direkter Stoßwellen in Wandrichtung zum Fernwärmeschacht.
- Horizont II mit höherer Sprengladung und Schussrichtung in 120° Stellung (2)

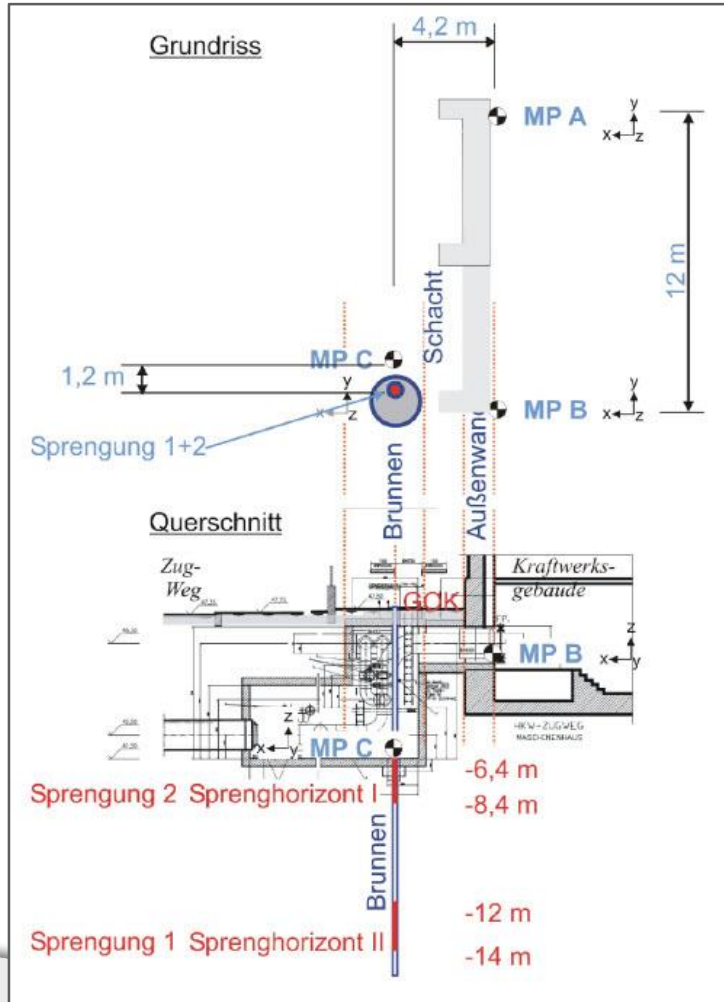
Erschütterungsmessungen I

Messpunkt	Sprengung 1		Sprengung 2	
	V_{max} in mm/s	F in Hz	V_{max} in mm/s	F in Hz
Ax	2,42	32,8	1,70	14,0
Ay	2,42	28,1	0,53	21,8
Az	10,91	51,6	1,04	24,2
Bx	6,68	54,7	1,31	54,7
By	6,46	31,3 (202)	1,18	28,9 (229)
Bz	14,96	18,8	1,12	15,6
Cy	11,0	26,6	3,96	23,4
Cz	19,2	29,7	8,07	24,2

➤ Die Sprengung 2 oberhalb des Grundwasserspiegels hat eine deutlich geringere Erschütterungswirkung, als die Sprengung 1 im Grundwasser!

- Die Anhaltswerte der Schwinggeschwindigkeiten werden eingehalten bzw. unterschritten.

- Der Nachweis auf Einhaltung der Anhaltswerte nach DIN 4150-3 ist erbracht. Erschütterungsbedingte Schäden an der Bausubstanz und der Anlagentechnik sind nicht zu erwarten.

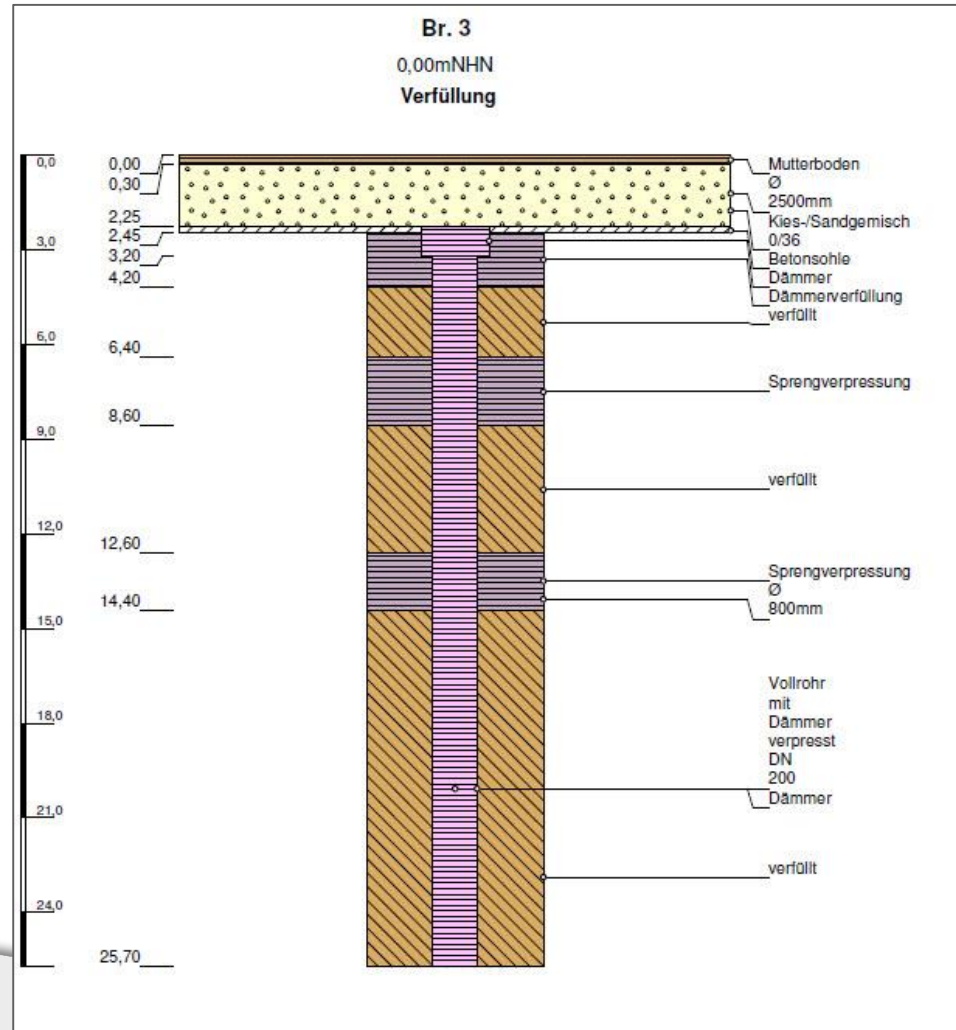
Dokumentation Brunnenrückbau – Volumenbilanz I

1. Leervolumen eingestürztes Brunnenrohr (excl. Steigrohr):	13 m ³
2. Entstandene Hohlräume:	
Hohlraum unter Brunnenstube:	ca. 8 - 9 m ³
Erdrutsch neben Brunnenstube:	ca. 2 - 3 m ³
Oberer Hohlraum ehem. Brunnenrohr :	ca. 1 m ³
Unterer Hohlraum ehem. Brunnenrohr :	<u>ca. 1 m³</u>
Summe aller Hohlräume:	ca. 12 - 14 m³
Bilanz: Volumen Brunnenrohr 13 m³ entspricht Summe aller Hohlräume (12 - 14 m³)!
